# Tilstandsrapport

Enebolig

Nordstadvegen 130, 2412 SØRSKOGBYGDA

Rapportdato: 25.05.2025

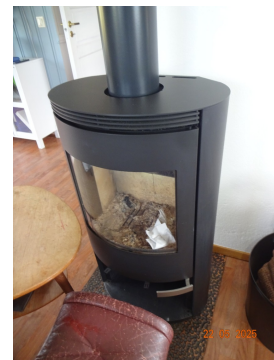
Gnistsikring utført med kobberplate under ildsted.

Sotluke i kjeller.

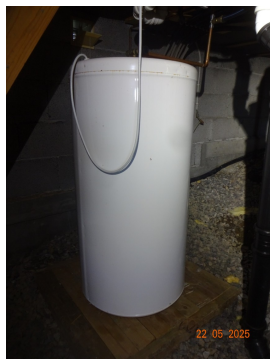
- Det er ikke behov for utbedringstiltak siden tanken fungerer i dag, men ut ifra alder kan skader plutselig oppstå på eldre tanker.
