Nordstadvegen 130, 2412 SØRSKOGBYGDA

**Stor, hyggelig og solrik eiendom  
med fin utsikt! Koselig enebolig  
fra 2000 tilbygget i 2016.  
Uthus fra 2003 på 18m<sup>2</sup>.**

# Tilstandsrapport

## ENEBOLIG

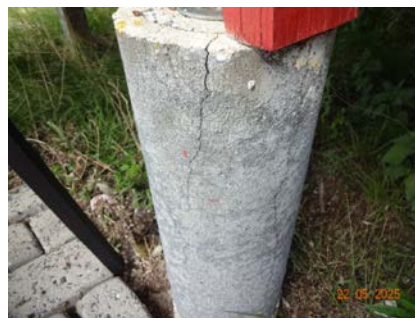
Det er påvist sprekk i flere betongpilarer.

- Det er ikke krav om utbedring av rekkverkshøyde opp til dagens forskriftskrav.

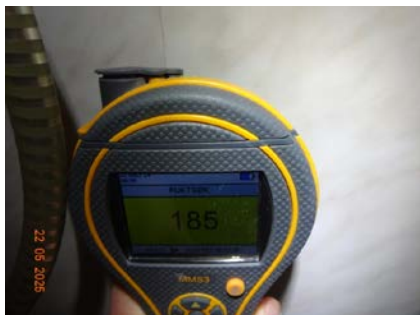
Overflater med våtromsplater.  
Det er foretatt fuktsøk med fuktindikator på fuktutsatte steder. Ved bruk av fuktindikator ble det registrert noe fuktighet.  
Himling med folierte takessplater.

Det er foretatt fuktsøk med fuktindikator på fuktutsatte steder, bruk av fuktindikator ble det registrert noe fuktighet i plate skjøtene. Platene er ikke silikon forsegle i plateskjøt.  
Vindu i våtsonen, dusjdører hindrer direkte vannsprut på vindu.  
Overflater er eldre enn normal levetid, oppgraderinger og utskiftninger må påregnes.

- Det må foretas tiltak for å lukke avviket.

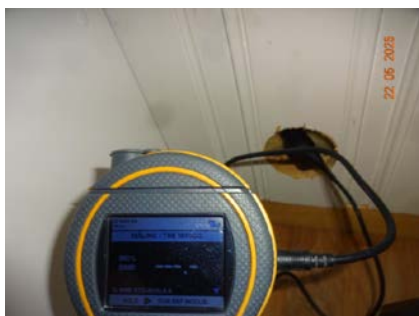
Det er tidligere utført hulltaking nederst på delevegg mot våtsonen. Ved bruk av fuktmåler ble det ikke registrert unormale verdier.
