# Tilstandsrapport

Enebolig

Langryggen 1 , 1920 SØRUMSAND

Befaringsdato: 20.04.2026

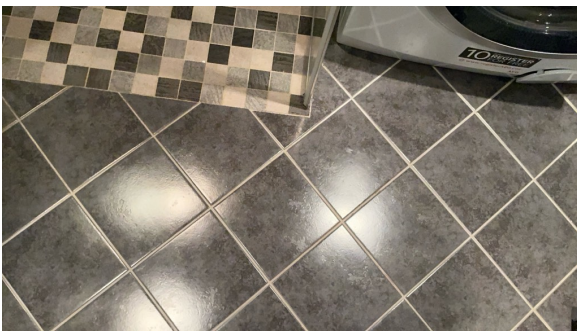
### ! TG 1 Sanitærutstyr og innredning

- Selv om bom eller hullyd ikke alltid er et umiddelbart problem, bør det overvåkes nøye før eventuell utvikling i sprekker i flisfuger e.l. oppstår. Dette må en foreta tiltak for, for å begrense utviklingen.
