# Tilstandsrapport

Boligbygg med flere boenheter

Skjeggerødveien 15, 3158 ANDEBU

Befaringsdato: 15.07.2025

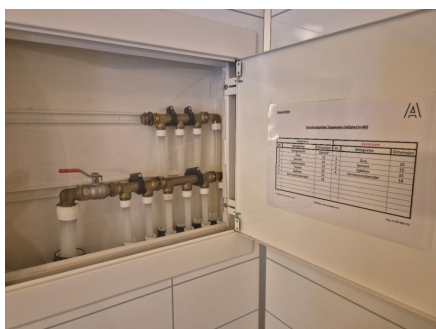
Innvendige røropplegg består av plastrør (rør i rør) og det er besiktiget i rørfordelerskap med stoppekran, plassert på bad.

Sanitærinstallasjonene fungerte normalt ved befaring. Vvs anlegget er ellers ikke kontrollert for feil eller mangler under befaring. Det er på generelt grunnlag anbefalt at vvs røropplegg regelmessig ettersees / kontroll av rørlegger.

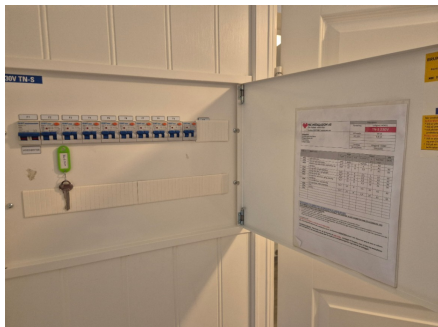
Takstmannen er ikke autorisert på El-anlegg. Kommentarer vedrørende dette punktet er basert på generell kunnskap. Det elektriske anlegget er ikke vurdert utover visuell besiktigelse i denne rapporten da dette krever spesiell kompetanse og autorisasjon. På generelt grunnlag anbefales det alltid en kontroll av en autorisert elektriker.

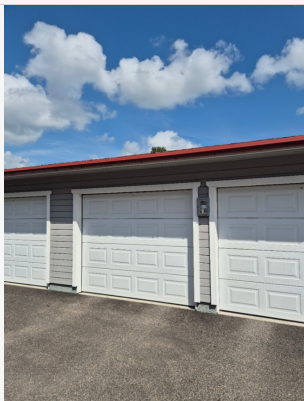
## Garasje plass i felles rekke.

Garasjeplass i felles rekke.
