Snekkarbakkvegen 94, 2270 FLISA

# Tilstandsrapport

Befaringsdato: 19.08.2025

Rapportdato: 27.08.2025

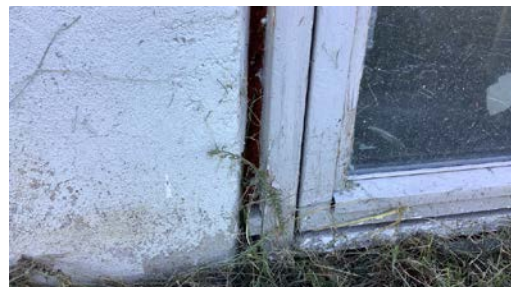
Puss er ikke påført mellom grunnmur og vindu.

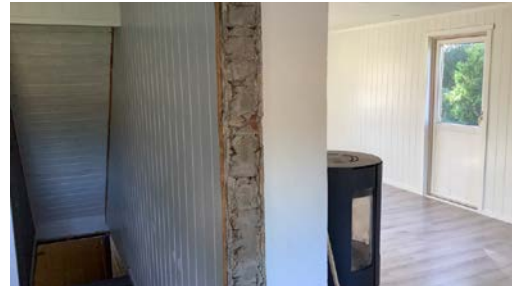
En side av pipen er igjenkledd.

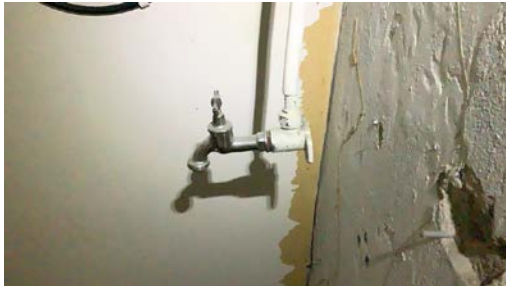
Vannkran er løs.

Vannkran bør festes til vegg.
