Vestre Solørveg 823, 2260 KIRKENÆR

Befaringsdato: 13.10.2023

Rapportdato: 20.10.2023

Tilstandsrapport

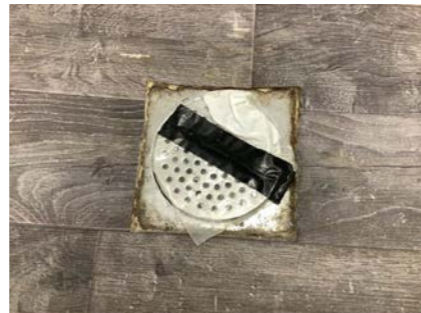
TG 2

Vaskerommet har gulvbelegg og cirka 1:50 fall til sluk.

Bildet viser at vinylbelegg er grovt avsluttet mot slukrist.

Vaskerommet er ikke bygget for vannpåkjenning, så avviket er kosmetisk.

- Det må foretas tiltak for å lukke avviket.

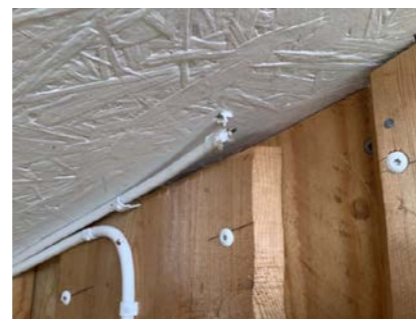
Det er påvist klypte kabler, manglende deksler, det er ikke kursoversikt i sikringskap i kjeller, deler av anlegget fremstår som ufagmessig utført og det er ikke fremvist samsvarserklæring for utførte arbeider i kjeller. Det anbefales derfor at det innhentes en utvidet el-kontroll utført av autorisert foretak. Utfyllelse av punkter under elektrisk anlegg er utført på bakgrunn av observasjoner under den bygningsmessige befaringen av boligen. Det elektriske anlegget er ikke helhetlig kontrollert.

Bildet viser klypte kabler, og disse går til koblingsboks.

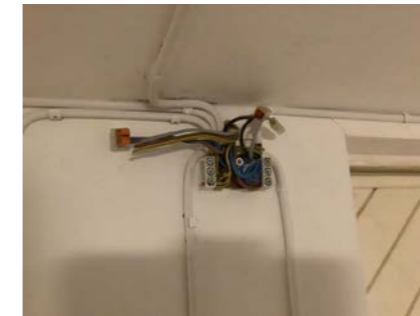
Bildet viser manglende deksel.

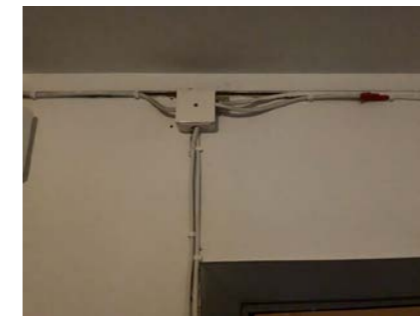
Bildet viser ufagmessig montering.

Kostnadsestimat: Under 10 000
