# Tilstandsrapport

Fritidsbolig

Dølplassveien 27, 2450 RENA

Befaringsdato: 17.06.2025

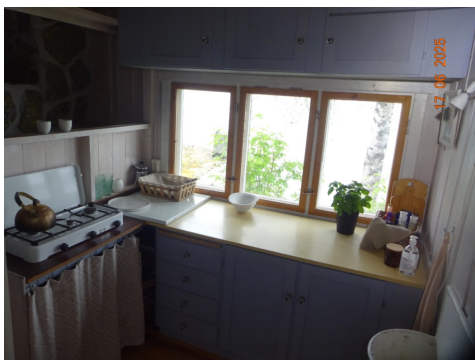
## TG 1 Overflater og innredning

Eldre innredning. Ukjent alder.  
Kjøkkeninnredning med over og underskap, speil fronter, laminert benkeplate og skuffer.  
Håndvask. Gråvann føres ut i terreng.
