Åsvangveien 4, 8865 TRO

Salgsobjekt: Enebolig  
Eierform: Eiet  
Byggeår: 1962  
BRA-i/BRA Total 163/336 kvm  
Tomtstr.: 24975.7 kvm  
Soverom: 5  
Gnr./bnr. Gnr. 73, bnr. 2  
Oppdragsnr.: 1808260020

# Tilstandsrapport

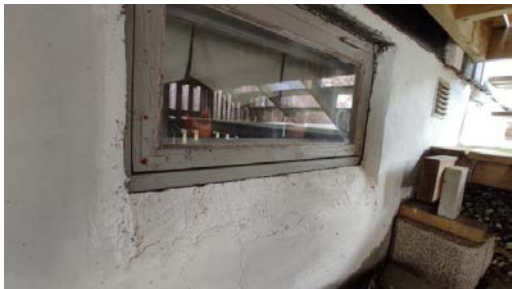
Vindu av eldre dato i kjelleretasje.

Det bør påregnes noe vedlikehold og utskifting av vinduer i kjeller.

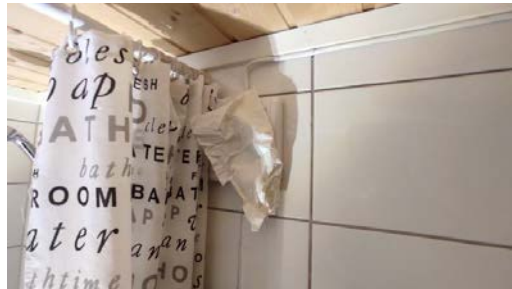
Funksjonstest av avtrekk.

- Det bør etableres tilfredsstillende tilluft til våtrom f.eks. luftespalte ved dør e.l.

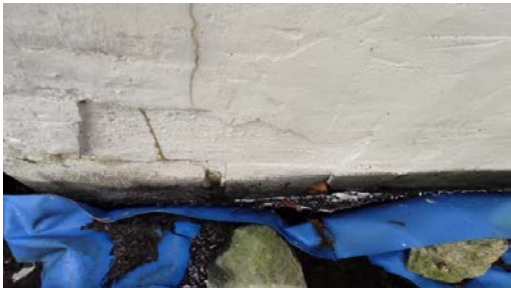
Grunnmursplasten mangler klemlist.
