Åsvangveien 4, 8865 TRO

**Nydelig eiendom med velholdte bygninger, rolige og naturskjønne omgivelser.**

# Om eiendommen

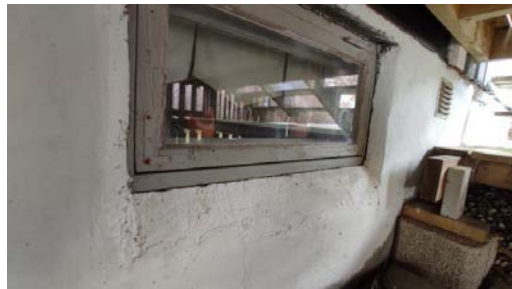
Vindu av eldre dato i kjelleretasje.

Det bør påregnes noe vedlikehold og utskifting av vinduer i kjeller.

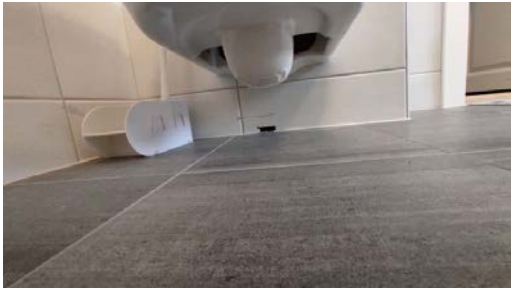
Drensåpning fra innebygd siserne.

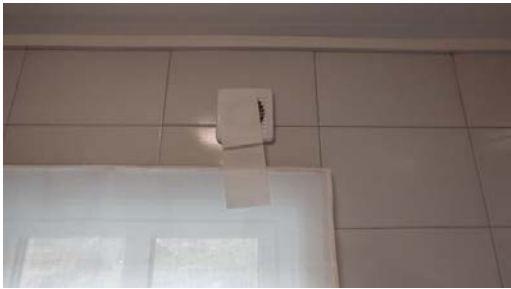
Funksjonstest av avtrekk.

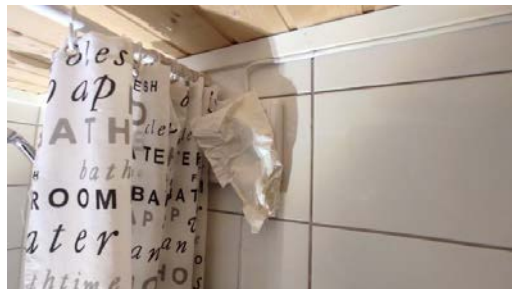
Funksjonstest av avtrekk.

- Det bør etableres tilfredsstillende tilluft til våtrom f.eks. luftespalte ved dør e.l.

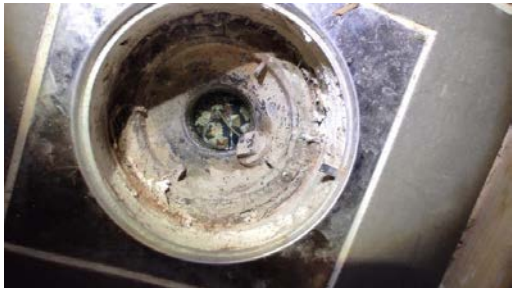
Membran på gulv skal føres opp som en sokkel på vegg.

Ingen synlig membran.

Kostnadsestimat: 100 000 - 300 000
