Mekkelsvingen 19, 7200 KYRKSÆTERØRA

**Enebolig med garasje pent  
beliggende i veletablert boligfelt i  
Støllia | 4 sov | 2 bad | Flott utsikt |  
Gode solforhold**

Enebolig  
Mekkelsvingen 19, 7200 KYRKSÆTERØRA  
HEIM kommune  
gnr. 102, bnr. 662

Befaringsdato: 30.05.2025    Rapportdato: 07.08.2025    Oppdragsnr.: 20704-1560    Referansenummer: YL7844  
Autorisert foretak: Midt Norsk Takst AS    Sertifisert Takstingeniør: Svenn Marius Skålvik    Vår ref: Svenn Marius Skålvik

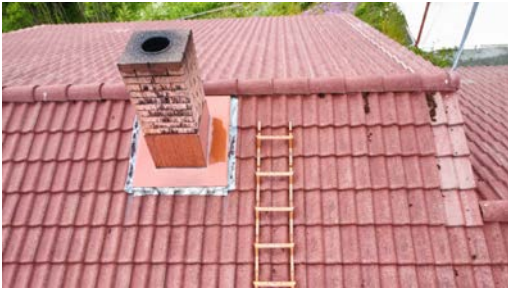
Pipe har sokkelbeslag, mangler toppbeslag og hatt

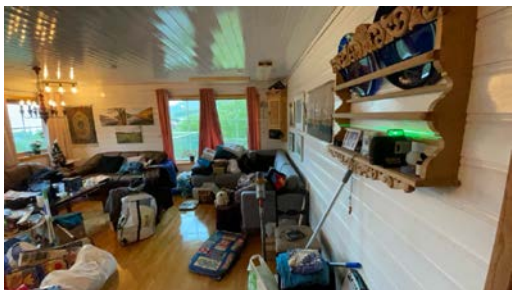
1. etasje. Plassering av laser ved kontroll av stue. Det er målt 10 mm høydeforskjell gjennom rommet. TG 1

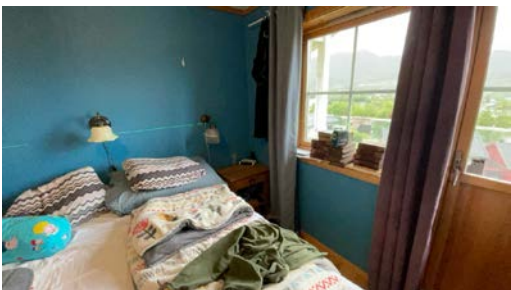
1. etasje. Plassering av laser ved kontroll av soverom. Det er målt 12 mm høydeforskjell gjennom rommet. TG 1

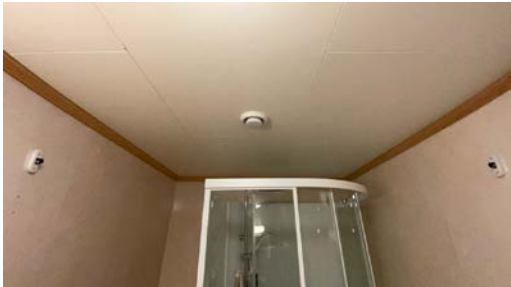
Avtrekksventil i himling

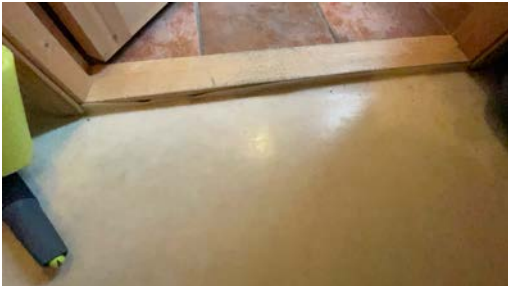
- Det er avvik:
  - Åpning mellom belegg og dørterskel.

Anbefaler å montere vinkel list mot dørterskel for å sikre belegg

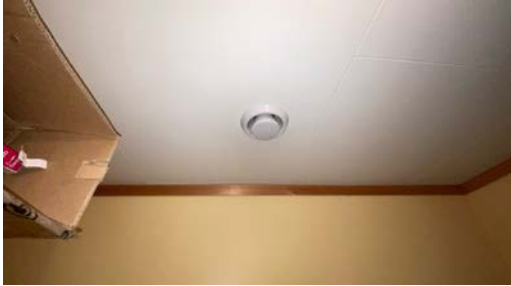
Avtreksventil i himling

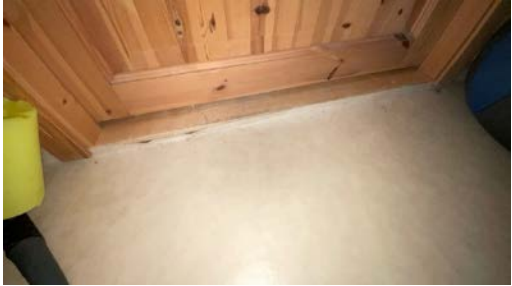
Tilluftsspalte under dør

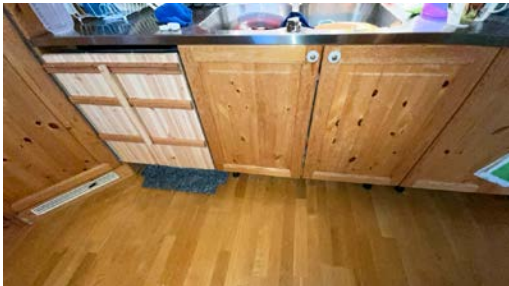
Dørfront på oppvaskmaskin er ikke original. Plassbygd av eier.
