# Tilstandsrapport

Enebolig

Sagveien 15, 1960 LØKEN

Befaringsdato: 26.08.2024

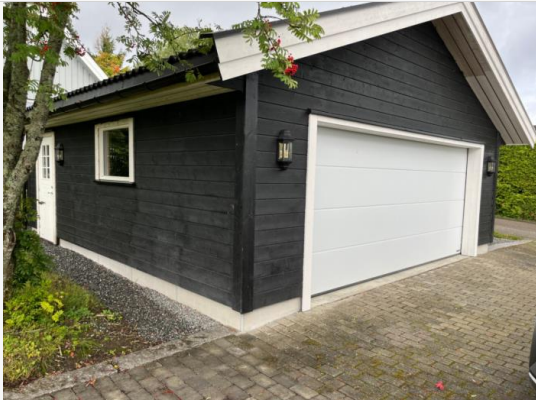
## Garasje

Innlagt strøm. Eget sikringsskap med automatsikringer og opplegg for skjult EI-anlegg i garasjen.  
Montert EI-billader i garasje.
