Sagveien 15, 1960 LØKEN

**Innholdsrik, velholdt enebolig  
med familievennlig planløsning,  
solrike uteplasser og stor  
dobbelgarasje med elbillader**

Tilstandsrapport .....55

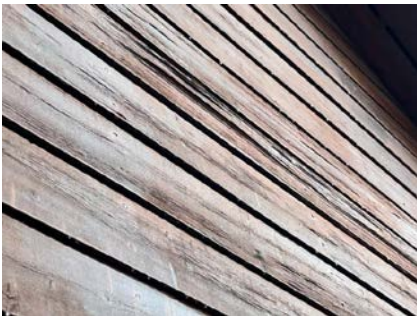
Utvendig > Veggkonstruksjon  
Bindingsverkskonstruksjon fra byggeår. Yttervegger er kledd med liggende bordkledning. Lav vegg ved inngang forblendet med teglstein. Vurdering av avvik: Det er værslitt/oppsprukket trevirke/trepaneler. Sydvegg med til del stor værslitasje og oppsprukket kledning. Det kan ikke utelukkes at det er råteskadet kledning på sydvegg.

Stor værslitasje på sydvegg.

Det bør påregnes overflatebehandling/utbedring av dette. Det kan ikke utelukkes utskifting av noe kledning.

**Kostnadsestimat: 50 000 - 100 000**

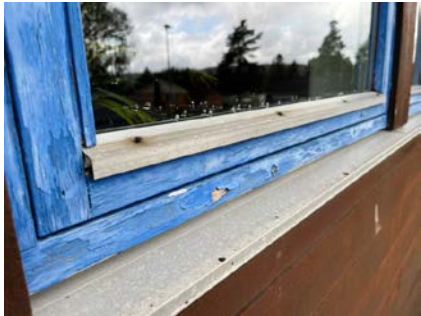
Utvendig > Dører  
Tett malt entredør. 2.stk terrassedører med lav brystning og glassfelt. Alle dører fra byggeår. Det ble ikke funnet vinduer med punkterte glass ved befaring. Med hensyn til alder på vinduer kan det ikke utelukkes at det kan være vinder med punktert glass, som må påregnes skiftet. Vurdering av avvik: et er påvist avvik rundt innsettingsdetaljer. Det er påvist andre avvik: Ytterdør med manglende fugging/tetting rundt karm mot murverk. Til del stor værslitasje på utvendige overflater på terrassedører.

Værslitte vinduer

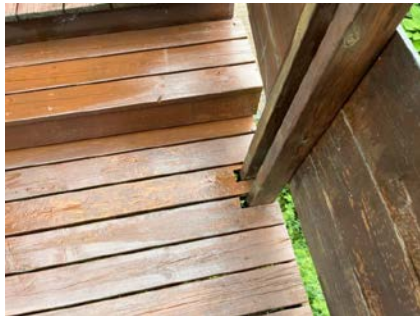
Utvendig > Balkonger, terrasser og rom under balkonger  
Terrasse med tilgang fra stue 1.etg. Fundamentert på impregnerte trepilarer satt i grunn. Bjelkelag, spaltegulv og rekkverk i tre. Del av terrasse fra byggeår. Ukjent alder på deler av terrasse. Vurdering av avvik: Rekkverk er ikke barnesikkert i henhold til dagens krav for avstand mellom spiler. Rekkverket er for lavt i forhold til dagens krav til

rekkverkshøyder. Det er påvist andre avvik: Horisontale bord i rekkverk med for stor åpning mot gulv og i rekkverk. Rekkverk er delvis løst på deler av terrasse, synlig skjevhet i rekkverk.

Løst, skjevt rekkverk.

Åpninger i rekkverk er såpass store at det anbefales utbedring av dette. Rekkverk må festes tilstrekkelig.

**Kostnadsestimat: 10 000 - 50 000**

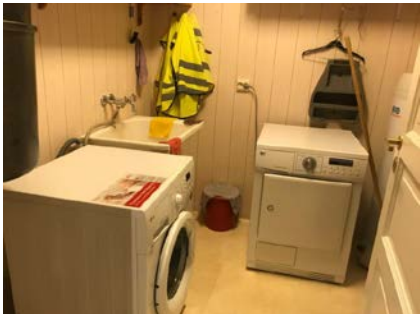
Våtrom > U.etg. > Vaskerom > Fukt i tilliggende konstruksjoner  
Hulltaking er ikke foretatt da det allerede er påvist andre avvik i våtsonen. Manglende våttapet på vegg bak vaskemaskin. Hull/sprekk i belegg ved rørgjennomføringer. Rommet har oppnådd forventet levealder. Vurdering av avvik: Det er påvist andre avvik: Manglende våttapet på vegg bak vaskemaskin. Hull/sprekk i belegg ved rørgjennomføringer.

- Andre tiltak:
- Våtrommet må totalrenoveres. Alle forhold med tettesjikt, våtsone, sluk m.m. må dokumenteres.

**Kostnadsestimat:** 50 000 - 100 000

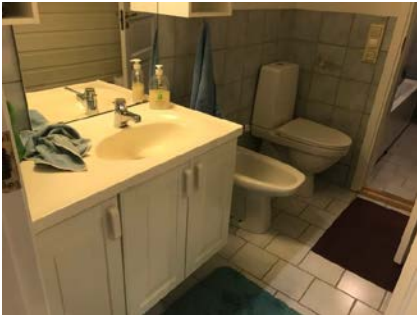
Bad u.etg.

Forhold som ikke er undersøkt:  
Våtrom > U.etg. > Bad > Fukt i tilliggende konstruksjoner  
Hulltaking er ikke foretatt da det ikke er fysisk mulig pga tilliggende konstruksjoner. Vurdering av avvik: Det er pga bygningsmessige hindringer ikke fysisk mulig å foreta hulltaking i vegg bak våtsone Murvegg og mur i yttervegg mot badekar/våtsone i rommet.

- Våtrommet må totalrenoveres. Alle forhold med tettesjikt, våtsone, sluk m.m. må dokumenteres.

**Kostnadsestimat:** 100 000 - 300 000
