# Tilstandsrapport

Enebolig

Skipanesvegen 40, 5259 HJELLESTAD

Befaringsdato: 12.08.2024

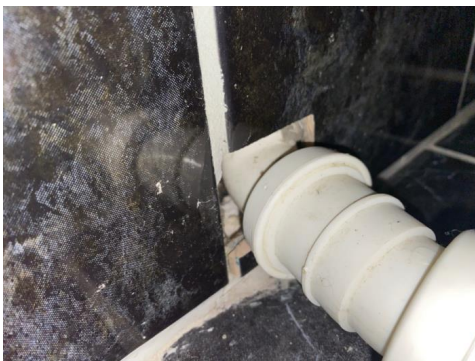
Dette estimatet er ikke for utskifting av membran på selve badet da denne fortsatt har levetid igjen.

**Kostnadsestimat: 10 000 - 50 000**

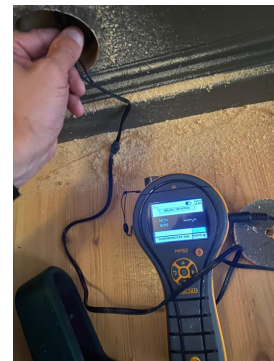
### TG 0 Tilliggende konstruksjoner våtrom

Det er foretatt hulltaking i gang inn mot dusjsonen uten å påvise unormale forhold ved befaringen.

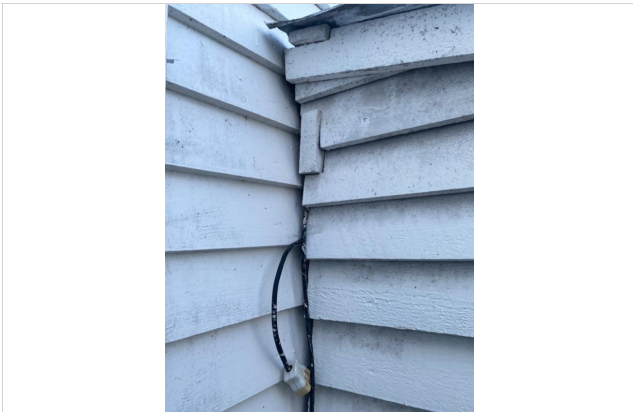
Vegg og tak ligger kun rett inn mot yttervegg for boligbygget uten videre slik at en må påregne at det kommer noe fukt inn i boden.

Enkel konstruksjon, kun beregnet for bod, var lås ved befarings uten tilkomst dermed er konstruksjonen ikke videre vurdert.

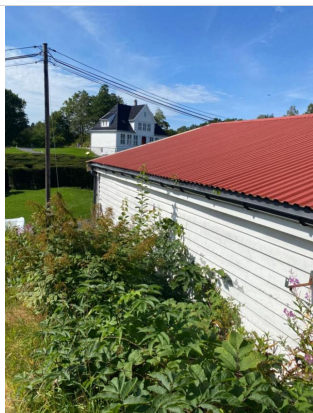
Det er en skade på ene porten.

Befaring ble noe redusert da det var mye utstyr inne i garasjen ved befaringsen.
