# Tilstandsrapport

Boligbygg med flere boenheter

Hovseterveien 38B, 0768 OSLO

Befaringsdato: 04.07.2025

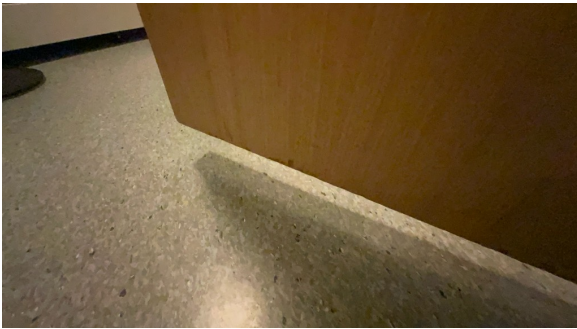
Avvikene gir grunn til å overvåke forholdet nøye for å unngå større skade eller følgeskader. Oppussing/utskiftninger må påregnes. Det må påregnes justeringer, oppussing av overflater og manglende vedlikehold gir avkortet brukstid.

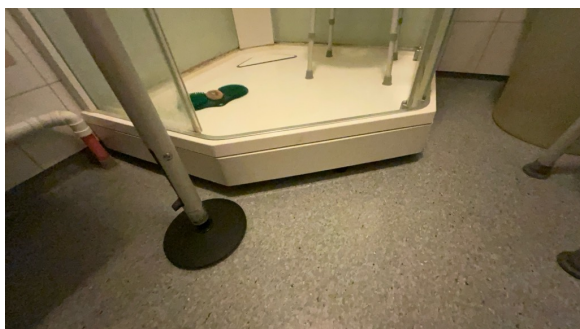
## 3 ETASJE > BAD

### ! TG 1 Sanitærutstyr og innredning
