# Nøtteveien 16 4327 SANDNES

## Tilstandsrapport Eierskifte

Boligtype: Leilighet

Byggeår: 1976

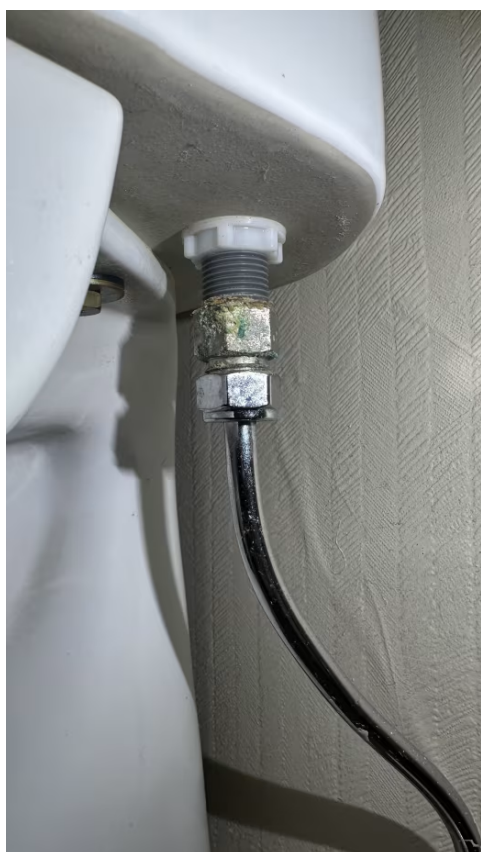
Iring på vanntilførsel til sistene, ingen registrert lekkasje.

#### Anbefalte tiltak / ytterligere undersøkelser anbefales

Nærmere kontroll/utbedring av flottør/ventil, samt vanntilførsel til systerne.
