# Tilstandsrapport

Enebolig

Blørstadkollen 2 B, 4626 KRISTIANSAND S

Befaringsdato: 25.08.2025

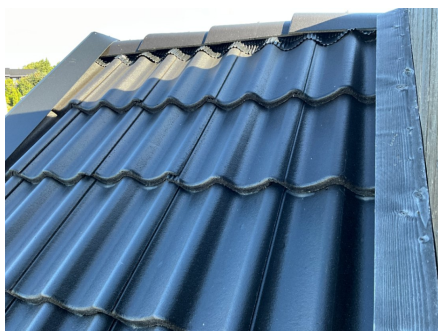
Taktekkingen er av betongtakstein. Taket er besiktiget fra takfot i stige.

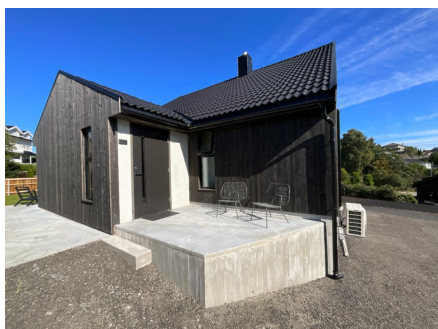
## TG 2 Utvendige trapper

Utvendige trapper av betong.

Konsekvens av manglende rekkverk er at trappen er mindre sikker i bruk og gir økt fare for fallskader.

- Rekkverk må monteres for å lukke avviket.

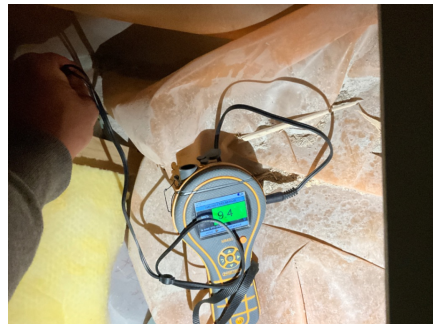
## Kryp kjeller

Under mindre deler av boligen er det krepkjeller under trebjelkelag. Det er kun under deler av badet det er tilgang.

- Det er manglende fuktsperre på bakken.

Det er registrert mindre fuktmerker på fjellet som stikker opp, sannsynligvis vil det komme inn noe fuktighet avhengig av nedbør og årstider.

- Fuktsperre på bakken bør etableres.

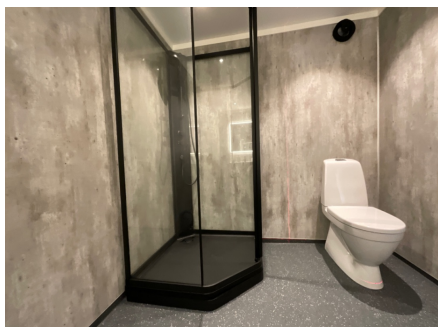
## TG 1 Overflater Gulv

På gulvet er det vinylbelegg med elektriske varmekabler. Det er ca. 30 mm. høydeforskjell fra gulv ved dør til slukrist. Oppkant ved dør på 20 mm.
