# Tilstandsrapport

Boligbygg med flere boenheter

Hasselveien 6B, 7200 KYRKSÆTERØRA

Befaringsdato: 03.12.2025

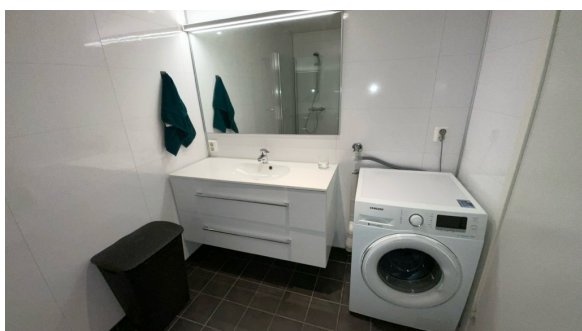
Oversikt

120 cm servantskap med heldekkende servant, speil med lyslist, innsvingbare dusjvegger, vegghengt toalett og opplegg for vaskemaskin.

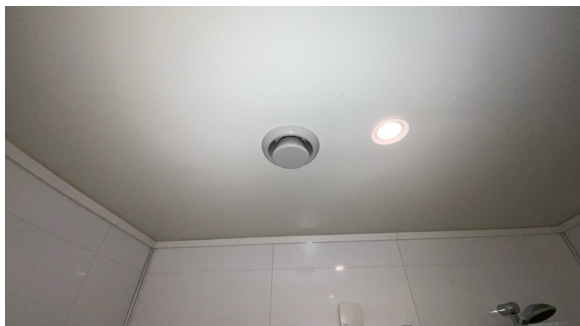
Det er balansert ventilasjon med avtrekk i himling og tilluft under dør.

Avtreksventil i himling

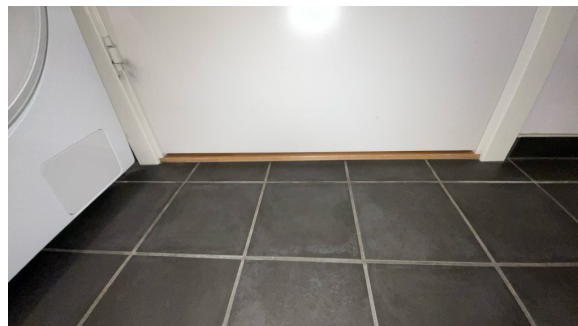
Tilluftsspalte under dør

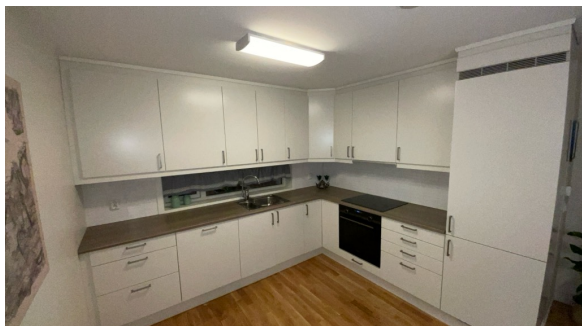
Oversikt

Vannsikkert plater på vegg over benkeplate. Integrert oppvaskmaskin, kjøl/fryseskap og stekeovn. Vannføler i benkeskap.

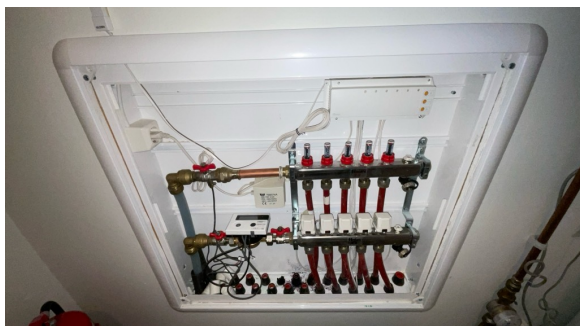
Gulvvarme på alle rom med unntak av teknisk rom som er tilkoblet felles varmeanlegg. Det er montert romtermostat på hvert enkelt rom.

Fordelerskap gulvvarme

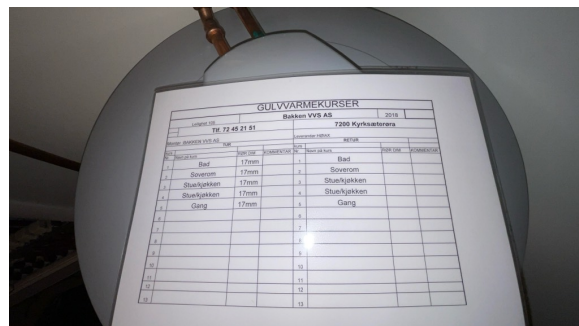
Kursfortegnelse
