# Tilstandsrapport

Boligbygg med flere boenheter

Fiolveien 30, 4634 KRISTIANSAND S

Befaringsdato: 27.05.2025

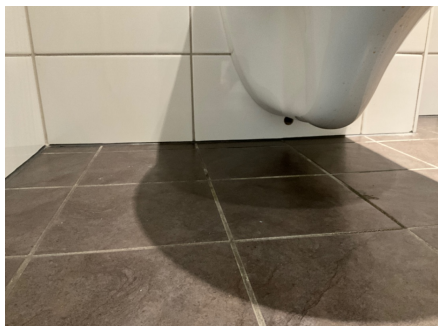
## 1. ETASJE > BAD/VASKEROM

Rommet har innredning med nedfelt servant, veggmontert toalett og dusjkabinett.

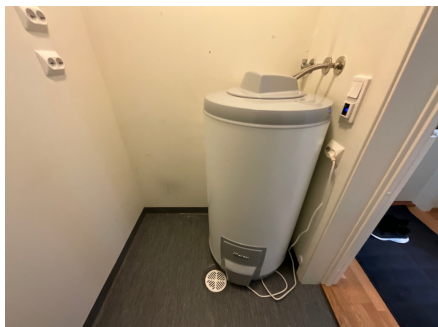
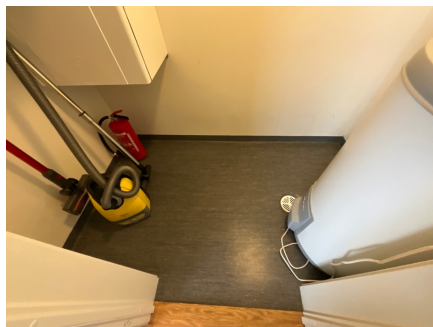
Rommet er vurdert som: rom med vanninnstallasjoner. Gulv og eventuelle vegger må ha fuktbestandige materialer, det vil si at overflaten må kunne tåle en begrenset fuktpåkjenning over kortere tid. På gulvet er det belegg. Vegger og tak med malte overflater. Sluk i gulvet ved varmtvannsbereder.

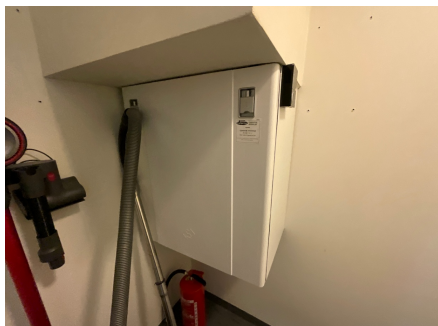
## TG 1 Varmtvannstank

Varmtvannstanken er på ca. 200 liter.

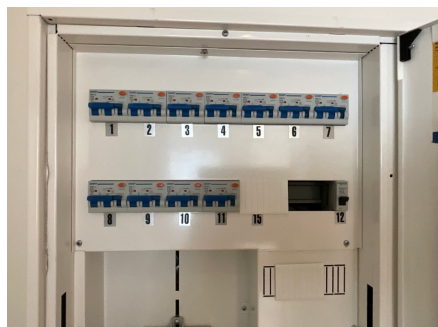
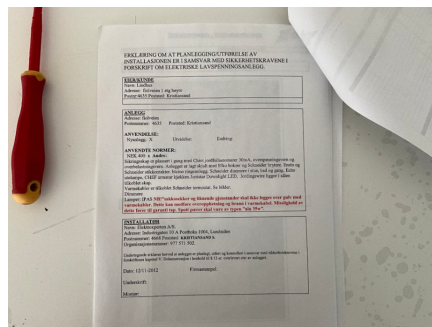
Tilstandsgrad 1 er satt på bakgrunn av fremviste samsvarserklæring på anlegget. Kontrollen som er utført er kun på synlige deler.
