# Tilstandsrapport

Boligbygg med flere boenheter

Åsane 4, 3231 SANDEFJORD

Befaringsdato: 27.03.2025

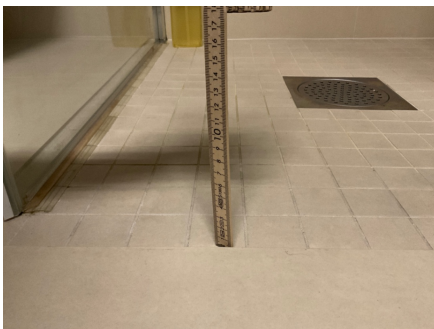
### TG 0 Overflater Gulv

Badet har fliser på gulv.

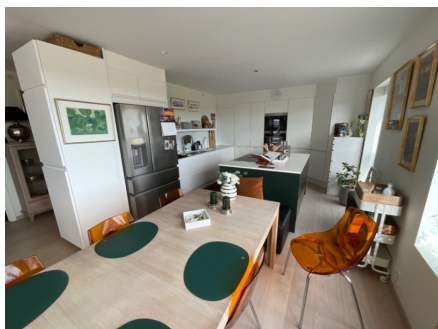
Kjøkken i åpen løsning med stue.

Kjøkkeninnredning med malte fronter, laminat benkeplate, stål oppvaskkum, mekanisk ventilator og integrerte hvitevarer.
