# Tilstandsrapport

Enebolig

Astersvegen 6C , 4104 JØRPELAND

Befaringsdato: 06.05.2026

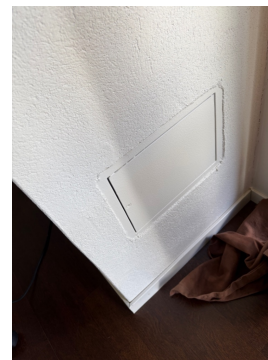
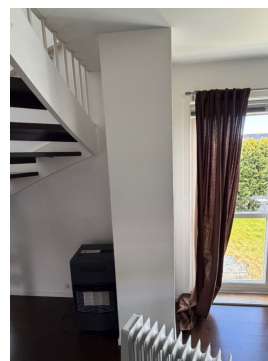
Boligen har elementpipe. Det er ikke installert ildsted/vedovn på befaringsdagen, men det er klargjort for fremtidig montering av ildsted. Det er registrert sprekke dannelse mellom pipe og tilstøtende vegg. Forholdet fremstår som kosmetisk på befaringsdagen og kan være relatert til mindre bevegelser/setninger over tid. Det ble ikke registrert forhold som tydet på alvorlig konstruktiv svikt ved visuell kontroll.

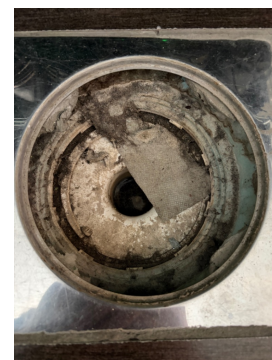
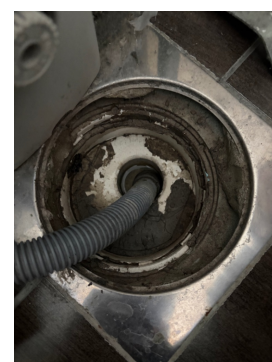
Rommet har 2 sluker. Det er registrert synlig membran/mansjett med montert klemring ved begge slukene.

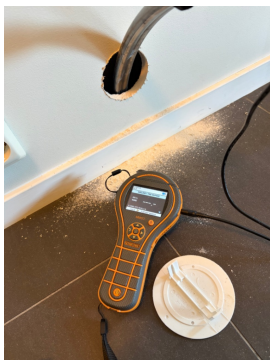
Det ble foretatt hulltaking i vegg fra gang mot vaskerom/toalett for kontroll av skjulte konstruksjoner og fuktforhold. Det ble ikke registrert forhold som indikerte unormale fuktverdier eller skader i kontrollert område.

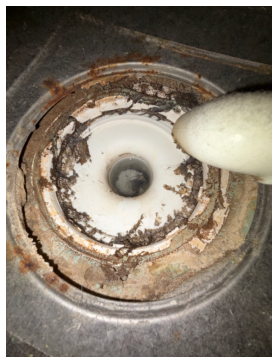
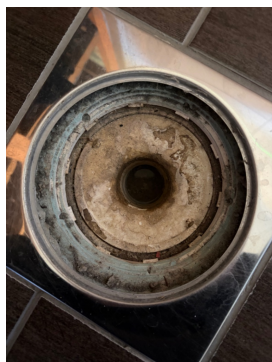
Badet har 2 sluker. Begge slukene er kontrollert ved visuell inspeksjon, og det er registrert synlig membran/mansjett med montert klemring ved begge slukene. Oppkant ved terskel er målt og vurderes å være innenfor anbefalte krav.

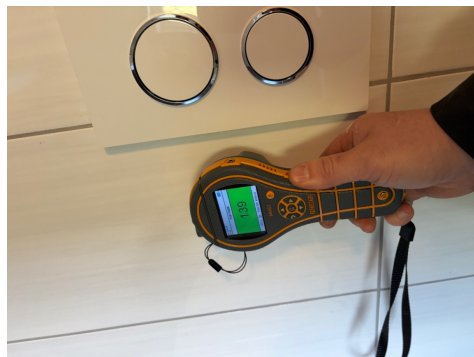
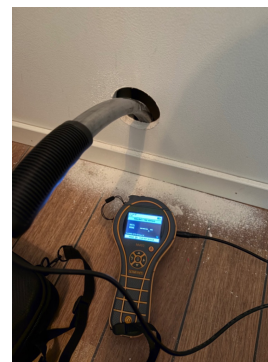
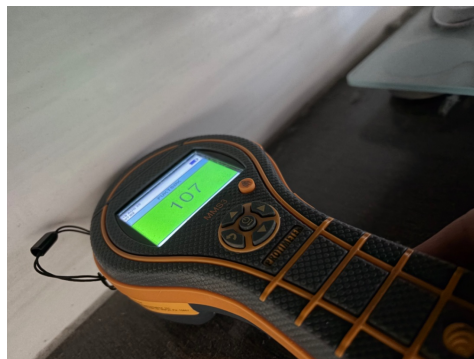
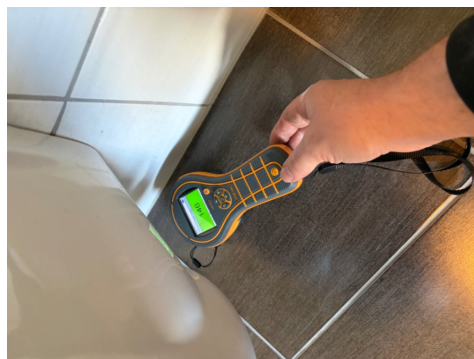
Det ble ikke registrert forhold som indikerte unormale fuktverdier eller skader i kontrollert område.

Det ble i tillegg utført fuktsøk i utsatte områder inne på badet uten registrering av forhøyede fuktutslag.

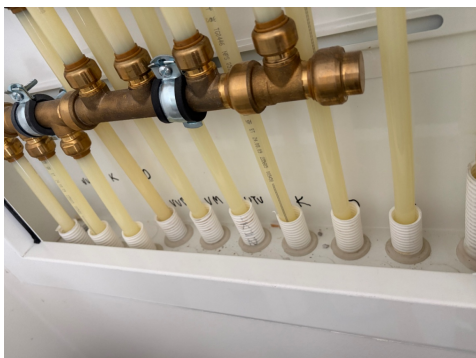
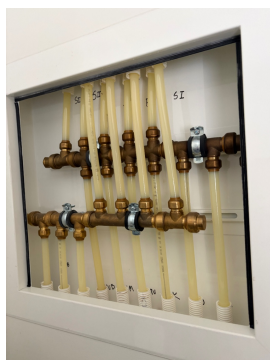
Boligen har rør-i-rør system for vannledninger fra byggeår. Det ble ikke registrert synlige lekkasjer eller unormale forhold på befaringsdagen.

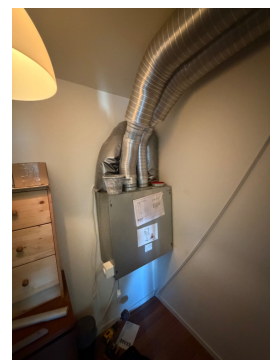
Boligen har balansert ventilasjonsanlegg. Det ble utført enkel funksjonskontroll av enkelte ventiler under befaringen, og det ble registrert tilfredsstillende avtrekk/sug i kontrollerte ventiler.

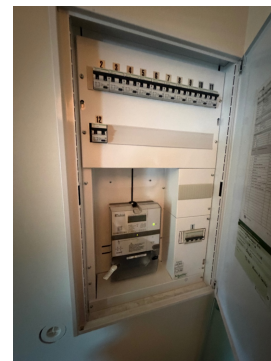
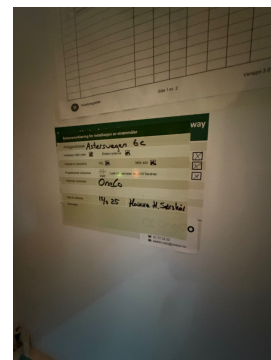
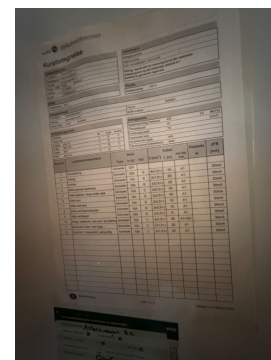
Det elektriske anlegget er i hovedsak fra byggeår. Det foreligger dokumentasjon i form av sluttkontroll for utført installasjon fra byggeår. Det ble ikke registrert synlige avvik ved enkel visuell kontroll av tilgjengelige deler av anlegget på befaringsdagen.

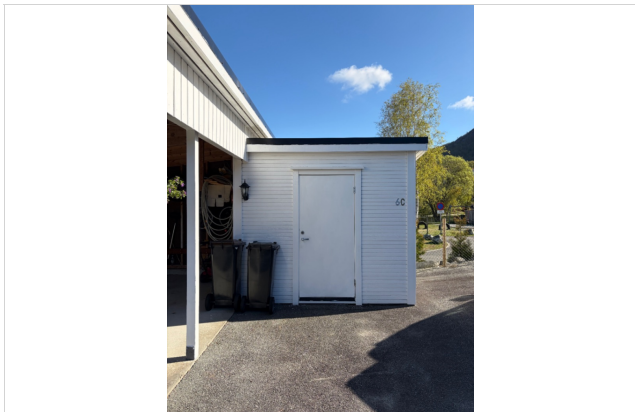
Bod med papptekket tak og liggende bordkledning. Det er registrert fuktpåvirkning med svellinger og begynnende råteskader nederst på boddør, tilsvarende forhold som på ytterdør til boligen.

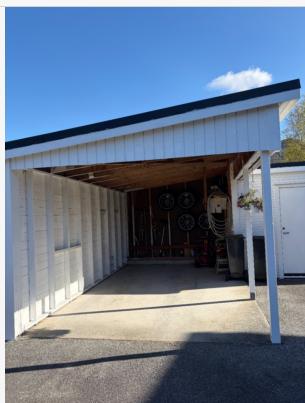
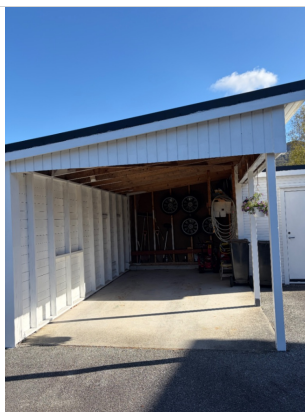
## Carport

Boligen har tilhørende carport. Takteking er utført med papptekking, og vegger er kledd med stående trekledning. Carporten fremstår med normal bruksslitasje i henhold til alder.
