Einerhaugveien 24, 1940 BJØRKELANGEN

**Innholdsrik enebolig med garasje, vinterhage, stor tomt og nyere kjøkken. Sentralt, nær skoler, butikker og turområder.**

| Tilstandsrapport ..... | 55 |

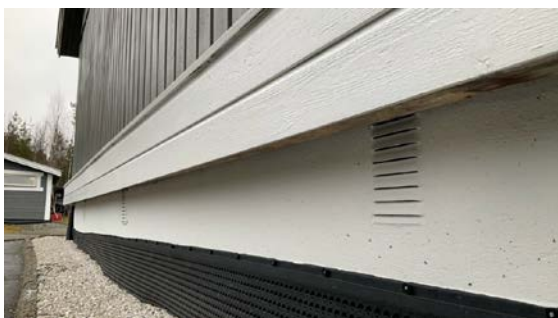
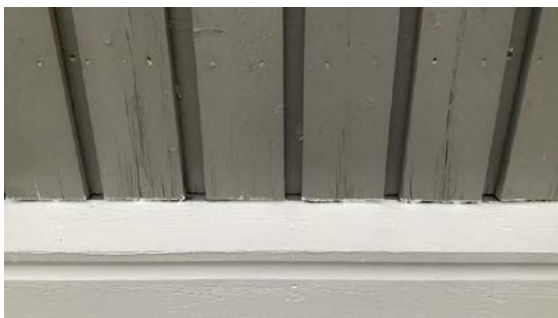
- Det er ingen eller liten lufting i nedre kant av kledning mot grunnmur.
- Det er avvik:
- Det er værslitt/oppsprukket trevirke/trepaneler.

Råteskader i kledningen.

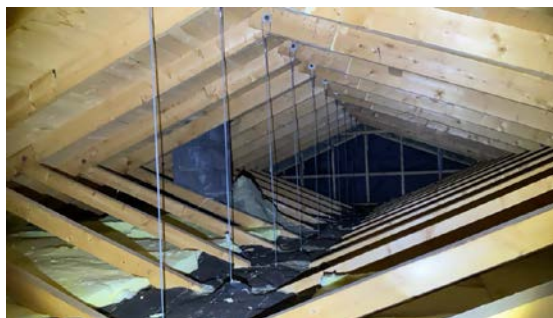
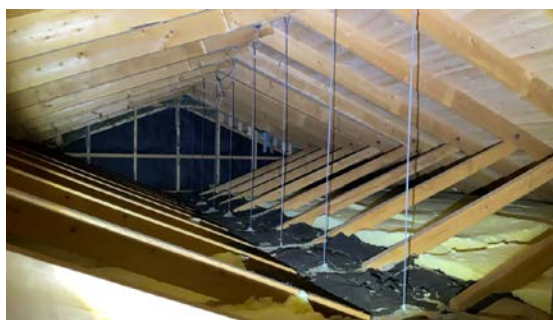
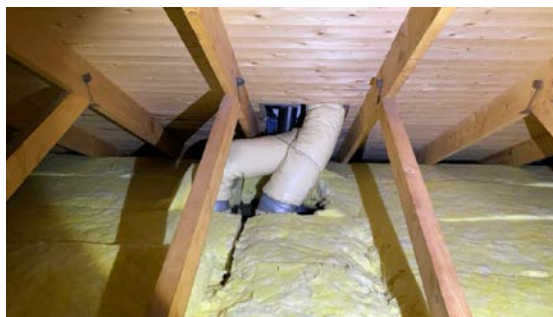
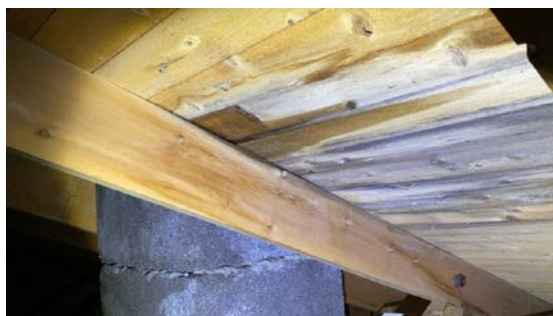
- Det er påvist fuktskjolder/skader i takkonstruksjonen.

Det er fuktskjolder etter tidligere lekkasje fra taggjennomføringer.

Ingen ytterligere tiltak vurderes som nødvendige.

Loft er konstruksjon som jevnlig må kontrolleres.

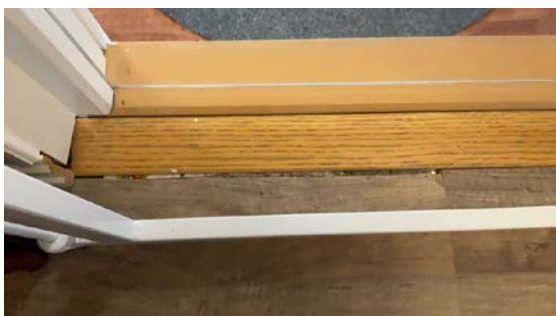
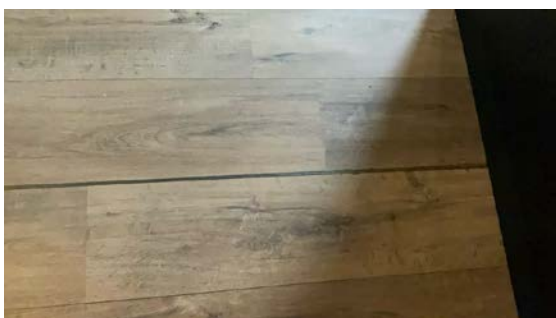
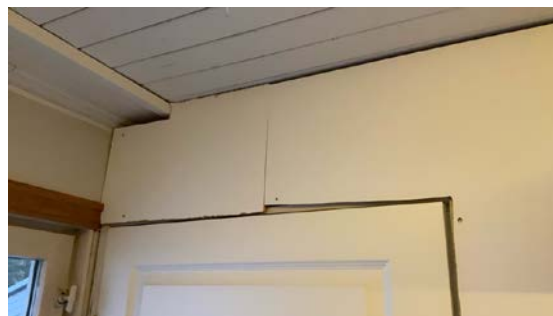
- Det er avvik:

Bør utbedres.

Krav til standard vil være avgjørende for eventuelle tiltak.

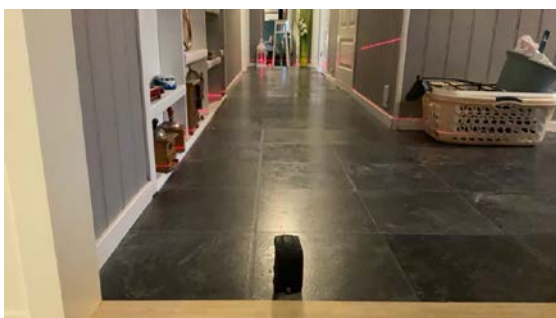
## TG 3 Gulv mot grunn/gulv i kjelleretasje

Gulv kjelleretasje er av betongdekke mot grunn. Tilfarergulv i trekonstruksjon i enkelte rom.  
Det ble gjort stikkprøvekontroll med nivellering av gulv i stue og gang.

Totalt planavvik/skjevhet ble målt til ca. 100mm. fra gulv ved yttervegg i stue til gulv i gang mot badetrom.

Kostnadsestimat er vurdert for lokal utbedring av skjevheter i gulvet og kostnad for eventuell fundamentering av bygningen er ikke medtatt her.

**Kostnadsestimat: 100 000 - 200 000**

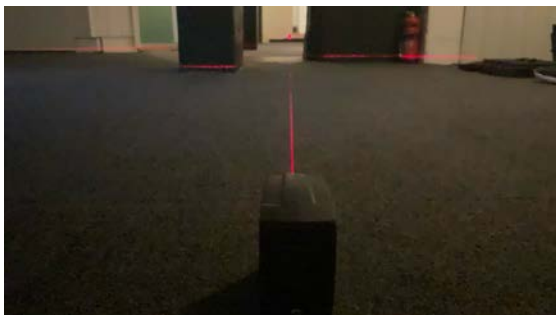
## TG 3 Gulv mot grunn/gulv i stue 2/vinterhage

Gulv er av trebjelkelag (opprinnelig terrasse).

- For å få tilstandsgrad 0 eller 1 må høydeforskjeller rettes opp. Ytterligere undersøkelser må foretas for å få kartlagt omfanget for utbedring.

**Kostnadsestimat: 20 000 - 100 000**

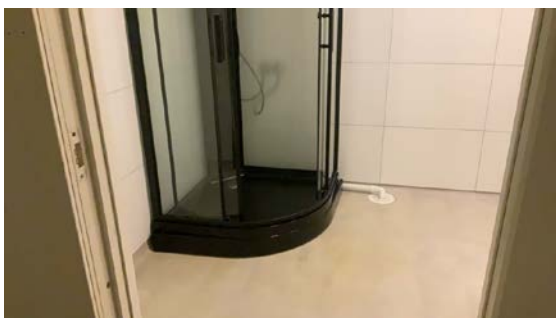
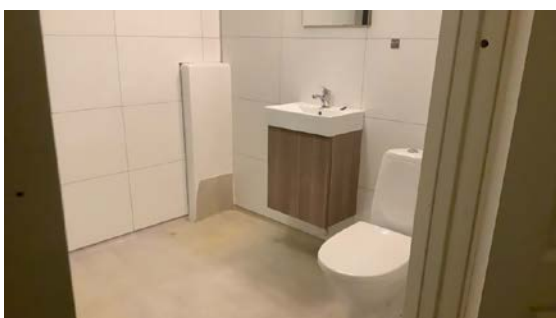
### ! TG 2 Overflater vegger og himling

Baderommet ble bygget i 2015 iht. eier.  
Det er ikke fremlagt noe dokumentasjon på arbeidet/på våtrommet.

- Dersom våtromsplatene ikke er montert fagmessig, kan dette medføre utettheter som øker risikoen for fuktinntrengning bak platene. Over tid kan dette føre til oppfukning av tilstøtende konstruksjoner, noe som kan resultere i råteskader, muggvekst og eventuelle lekkasjer.
- Det må foretas lokal utbedring.

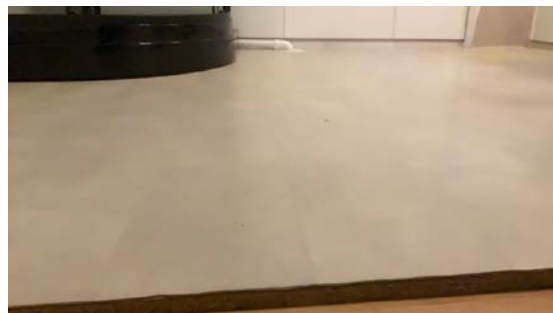
### ! TG 1 Sluk, membran og tettesjikt

Det er plastsluk og synlig vinylbelegg som tettesjikt. Fra 2015.

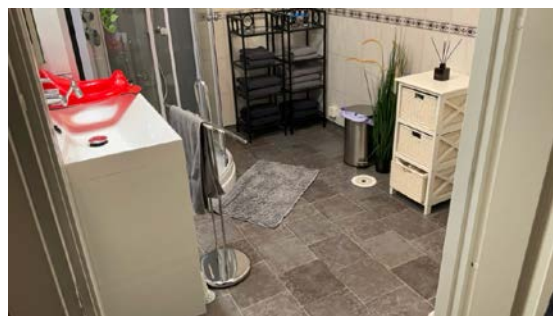
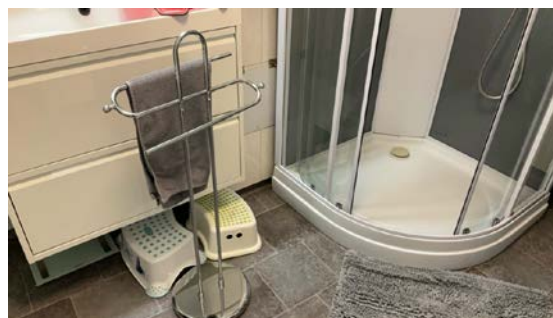
Baderommet ble bygget i 2005 iht. eier.

Det er ikke fremlagt noe dokumentasjon på arbeidet/på våtrommet.

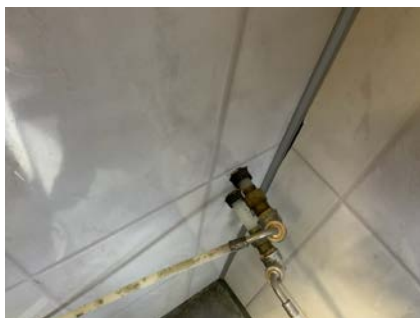
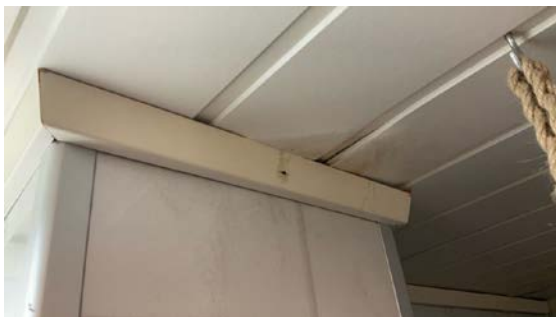
## 1. ETASJE > BAD/WC

### 1 TG 3 Overflater vegger og himling

- Det er registrert synlige tegn på fukt-/råteskader.
- Våtromsplater er ikke montert fagmessig.

Avvikene kan føre til skader ved fuktbelastning.

Det er skade i himlingspanel pga. lekkasje fra takbeslaget.

- Dersom våtromsplatene ikke er montert fagmessig, kan dette medføre utettheter som øker risikoen for fukttinntrengning bak platene. Over tid kan dette føre til oppfukning av tilstøtende konstruksjoner, noe som kan resultere i råteskader, muggvekst og eventuelle lekkasjer.
- Det må foretas lokal utbedring.

Skadet himlingspanel må skiftes ut.

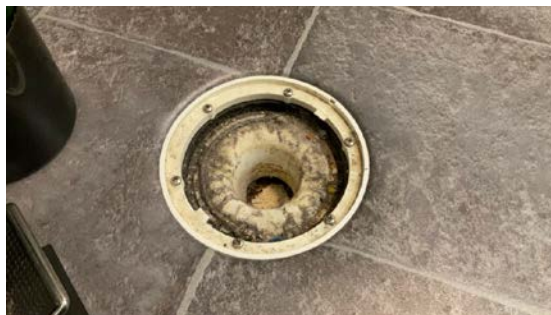
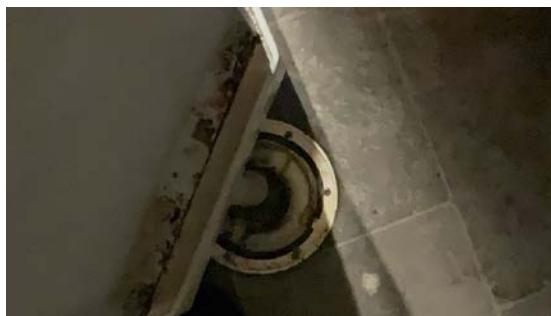
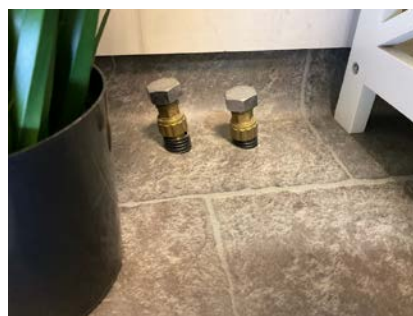
## 1. ETASJE > BAD/WC

### TG 2 Overflater Gulv

Det er oppkant/lekkasjesikring ved dørterskel.

- Det er påvist avvik i fallforhold til sluk i forhold til krav i forskrift på byggetidspunktet.

- Overvåk tilstanden jevnlig. For å få tilstandsgrad 0 eller 1 må tettesjiktet skiftes ut, men tidspunktet for når dette er nødvendig er vanskelig å si noe om.
- Det er viktig å merke seg at levetiden til en membran varierer basert på kvalitet, installasjon og bruk. Eldre membraner kan bli sprø og sprekke opp, noe som fører til at de mister sin vanntettende funksjon. Dette kan resultere i vannlekkasjer gjennom vegger og gulv og fuktskader.

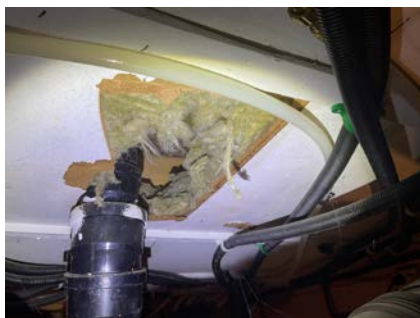
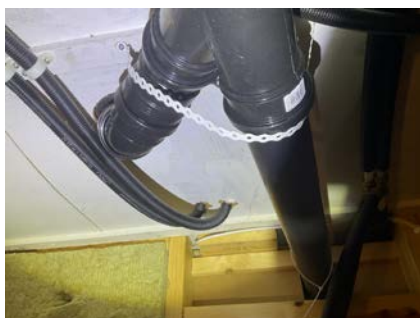
## 1. ETASJE > BAD/WC

### TG 1 Sanitærutstyr og innredning

Hulltaking er foretatt fra kjelleretasjen under vaskerom og baderom (er åpent i bjelkelaget her).

Det ble gjort fuktmålinger med stikkelektroder i treverk og det ble ved målinger ikke påvist tegn på fuktskader.

- Elektrisk avtrekksvifte bør monteres for å lukke avviket.

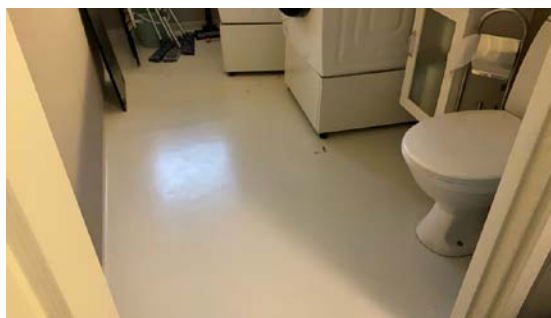
### 1. ETASJE > VASKEROM

#### TG 3 Generell

- Manglende oppgradering av våtrommet medfører høy risiko for at konstruksjonene ikke vil tåle vanlig bruk av vann eller lekkasjer. Dette kan føre til fuktskader på tilstøtende konstruksjoner.

Våtrommet må oppgraderes for å møte dagens krav til våtrom.

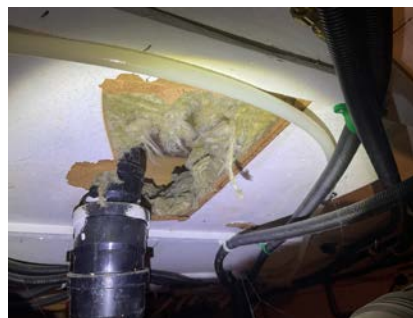
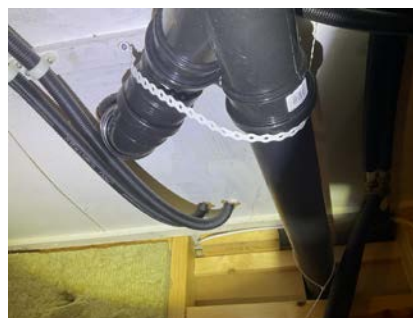
### 1. ETASJE > VASKEROM

#### TG 0 Tilliggende konstruksjoner våtrom

Hulltaking er foretatt fra kjelleretasjen under vaskerom og baderom (er åpent i bjelkelaget her).

Det ble gjort fuktmålinger med stikkelektroder i treverk og det ble ved målinger ikke påvist tegn på fuktskader.

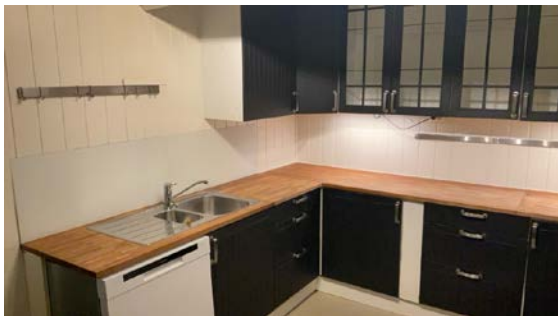
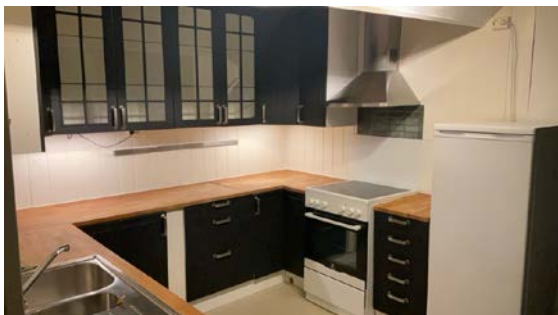
### KJELLERETASJE > KJØKKEN

- Det er påvist skader på overflater/kjøkkeninnredning utover normal slitasjegrad.
- Det er ikke montert komfyrvakt i kjøkkenet som er krav på dette kjøkkenet ut ifra alder.
- Det er ikke påvist tegn på at det er montert lekkasjedeteksjon ved oppvaskmaskin/oppvaskkum, dette er et krav på kjøkkenet ut ifra alder.

Det er svelleskader på panelplater/veggplater over kjøkkenbenken.

- Det bør monteres lekkasjedeteksjon ved oppvaskmaskin/oppvaskkum.
- Komfyrvakt må monteres.
- Andre tiltak:

Bør utbedres.

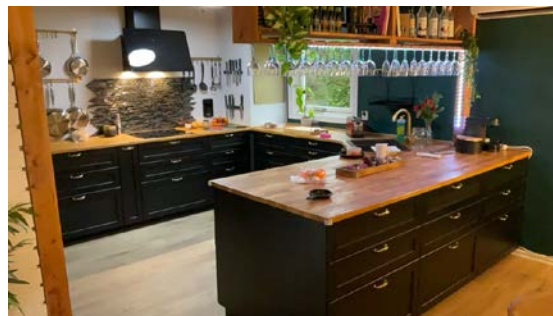
KJELLERETASJE > KJØKKEN

## TG 1 Avtrekk

- Det er avvik:
- Det er ikke montert komfyrvakt i kjøkkenet som er krav på dette kjøkkenet ut ifra alder.
- Det er ikke påvist tegn på at det er montert lekkasjedeteksjon ved oppvaskmaskin/oppvaskkum, dette er et krav på kjøkkenet ut ifra alder.

- Tiltak:
- Det bør monteres lekkasjedeteksjon ved oppvaskmaskin/oppvaskkum.
- Komfyrvakt må monteres.

Bør utbedres og krav til standard vil være avgjørende for eventuelle tiltak.

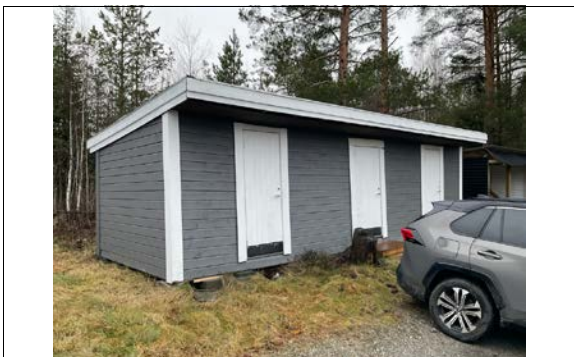
Bodbygning på eiendommen. Bygningen har vesentlige skjevheter pga. dårlig fundamentering.

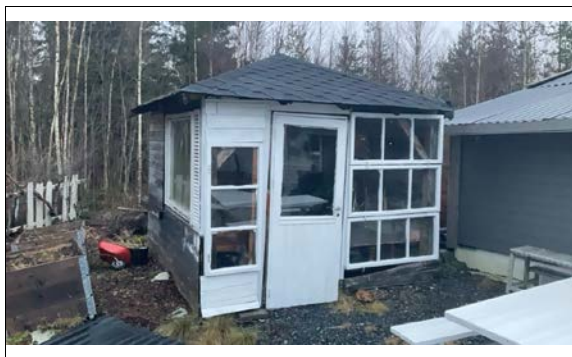
Paviljong/drivhus på eiendommen. Bygningen er i dårlig forfatning.
