Leilighet  
Løytnant Møllers veg 7 B  
2080 Eidsvoll

**Boligens tekniske tilstand:**

Dato: 24/10/2025

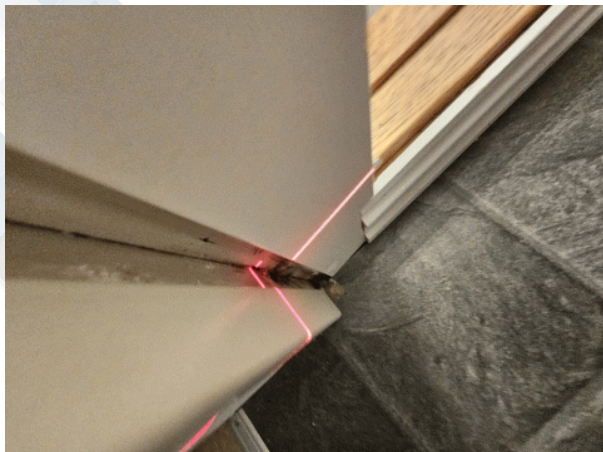
**Merknader:** Utskifting/vedlikehold: Normal tid før utskifting av laminatgulv er 10 - 20 år.

Utskifting/vedlikehold: Normal tid før maling av trepanel og plater er 6 - 10 år.

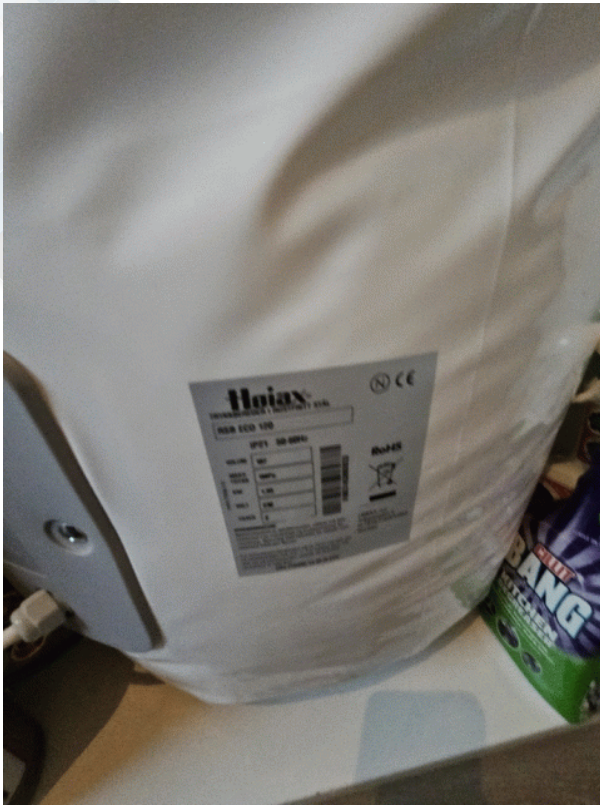
Varmtvannsberederen er kun visuelt inspisert, hjemmelshaver melder ingen avvik. TG1

**Merknader:** Utskifting/vedlikehold: Antatt normal levetid for varmtvannsbereder 20 år.
