# Tilstandsrapport

Enebolig

Kallebergvegen 16, 5451 VALEN

Rapportdato: 10.10.2024

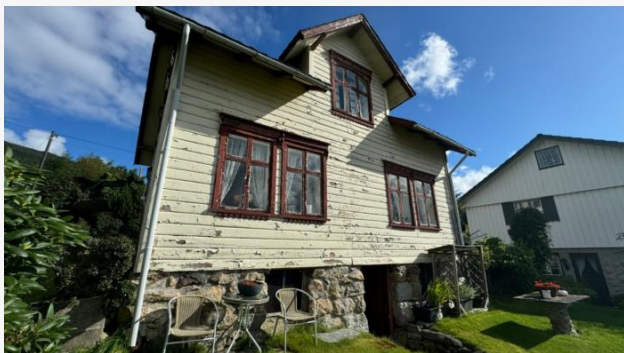
## Våningshus

Det er ikke foretatt en tilstandsvurdering av dette bygget, dette kan eventuelt bestilles som tillegg. Det betyr at det kan være feil, mangler eller vedlikeholdsbehov som ikke er videre omtalt i denne rapporten. Det bør likevel nevnes at bygningen fremstår med store avvik og skader som vil være kostbart å rette.
