Tilstandsrapport

Boligbygg med flere boenheter

Rådysvingen 1, 2827 HUNNDALEN

Rapportdato: 07.11.2024

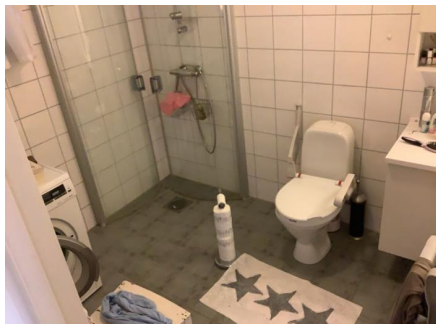
2.ETASJE > BAD

- Det er avvik:
- Det er vindu i våtsonen.
- Det er registrert skade/slitasje på overflate utforing og gerikt på dør.

Fuktskade på utforing og lister.

- Tiltak:
- Vindu er beskyttet mot fuktpåkjenning, men plasseringen i våtsonen kan føre til vanninntrengning i konstruksjonen.
- Det er ikke behov for strakstiltak, men om kjøper har andre brukskrav eller krav til estetikk kreves det utbedring eller utskifting av utforing og belistning på dør..
