# Tilstandsrapport

Enebolig

Huldreveien 6, 8800 SANDNESSJØEN

Befaringsdato: 25.02.2026

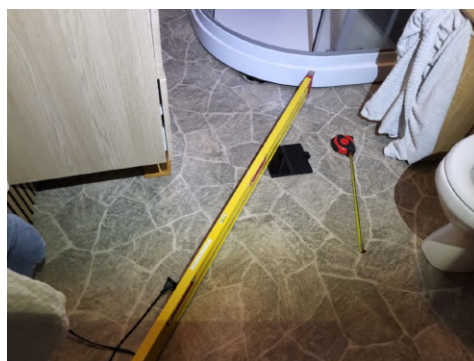
Bildet viser måling av fall på gulv.

Varmekabel bør skiftes. konsekvensen av å ikke gjøre det, kan på lengre sikt være fuktskader som følge av dårlig uttørring. Det er imidlertid lite risiko så lenge det dusjes i dusjkabinett.

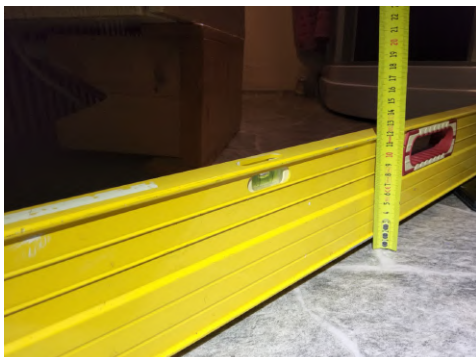
Bildet viser måling av fall på gulv.

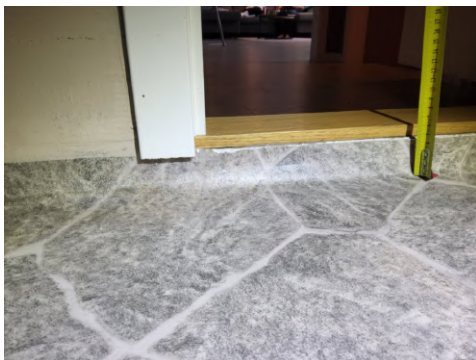
Bildet viser måling av fall på gulv.

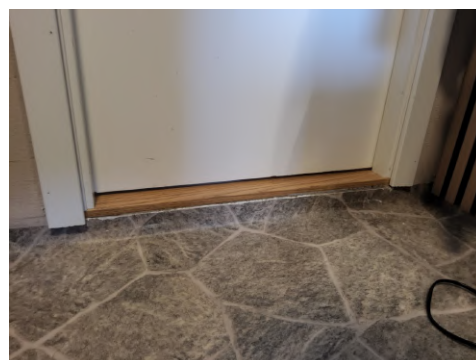
Spalte under dør

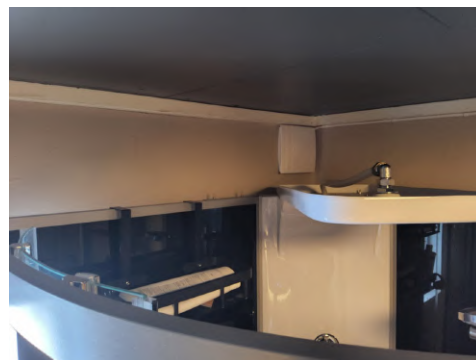
Vifte over dusjkabinett

Det ble ikke avdekket unormale forhold/forhøyede fuktverdier. Det ble målt 7 vektprosent fukt. Det ble målt rett inn i hull, og nedover i hull. Det ble brukt et hull fra tidligere tilstandsrapport. Hullet var 73 mm. Det ble brukt Protimeter MMS3 med hammerelektrode. Det er brukt sponplater på soverom, ca. 63 mm stendere, mineralull som isolasjon, og det som kunne se ut som rupanel mot badet.

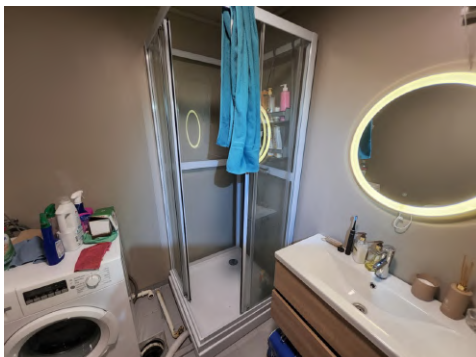
Dusjkabinett av nyere dato

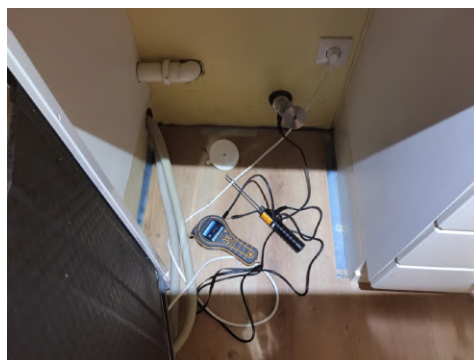
Hulltaking ble foretatt fra kjøkken bak oppvaskmaskin. Oppvaskmaskin ble demontert. Treverket var så tørt at fuktmåleren ikke slo ut.

Fuktmåling fra kjøkken. Ingen fukt.

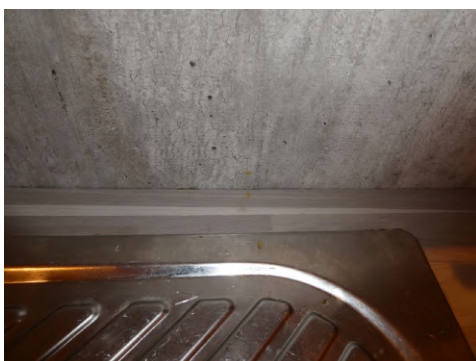
Det mangler front på oppvaskmaskin. Det er noen synlige hakk og skader på fronter/innredning men ikke omfattende. Det mangler fug mellom benkeplate og vegg, og i våtsoner kan dette innebære en risiko for fuktskader under innredning. Det er en trappning på innredning/benkeplate for å tilpasse innredning til vindu.

Mangler fugemasse ved benkeplate

Kjøkkenet fungerer i dagens tilstand. Det er ikke behov for umiddelbare tiltak. Det anbefales likevel at det fuges mellom benkeplate og vegg for å unngå potensielle fuktskader. For å lukke avvik må skader repareres. Dette kan gjøres ved utskifting av fronter eller maling.

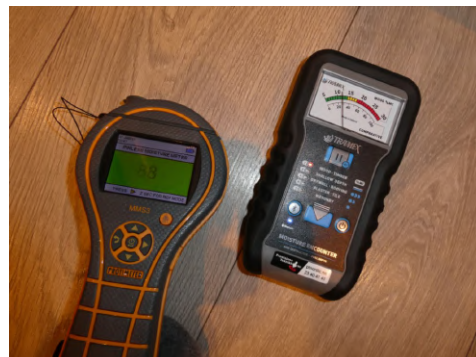
Fuktmåling på kjøkkengulv

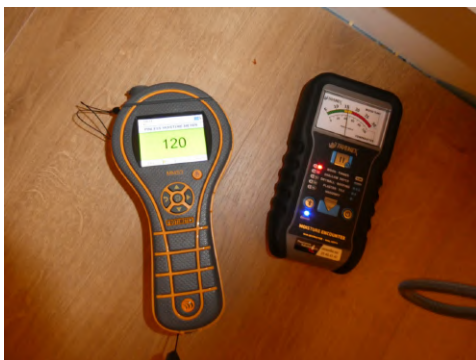
Fuktmåling på kjøkkengulv

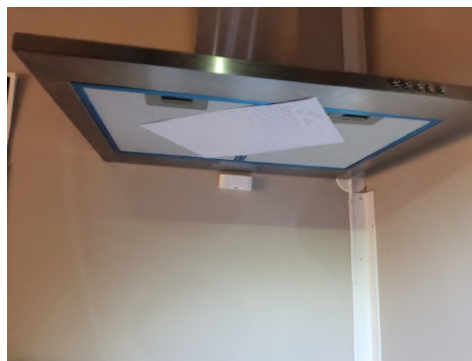
Avtrekk testet og fungerer bra

- Om mulig bør det etableres mekanisk/forsert avtrekk ut fra kokesonen.
- Det er vanskelig å etablere andre løsninger.

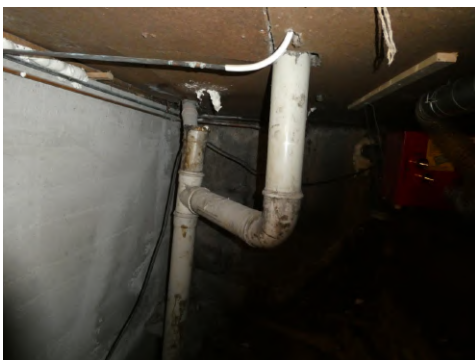
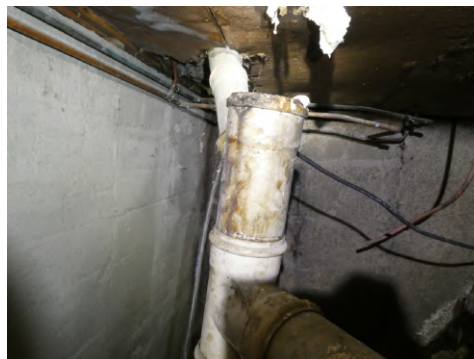
- Det er ikke behov for utbedringstiltak siden anlegget fungerer i dag, men ut ifra alder kan skader plutselig oppstå på eldre anlegg.
- I forbindelse med oppgradering av våtrom vil det være naturlig med utskifting av rør.
- Det er opplyst av eier om at det ikke er lufting av avløpsanlegget. Dette bør etableres.
- Skal avviket lukkes må løsning på lufting av kloakk dokumenteres/fremvises.

Manglende lufting kan føre til at vannlåser suges tørre, og at det kommer lukt inn i huset.

Avløpsrør i krypekjeller
