# Tilstandsrapport

Enebolig

Huldreveien 6, 8800 SANDNESSJØEN

Befaringsdato: 25.02.2026

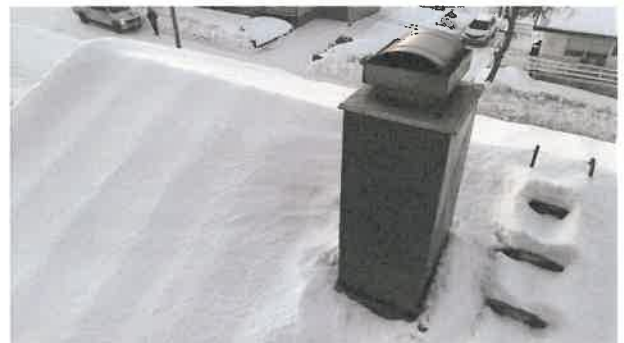
Pipehatt av nyere dato, opplyst av eier.

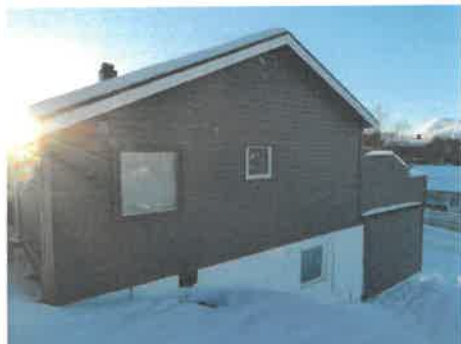
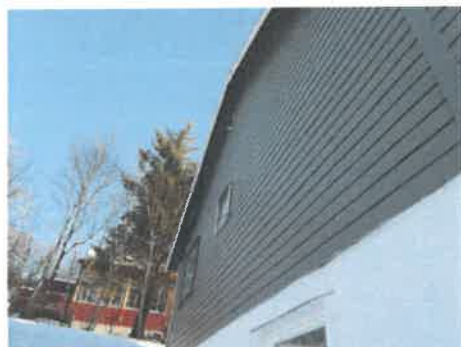
Utvendig kledning

Det er stedvis dårlig mulighet for luft å komme bak kledning. Noen steder er kledning ført for langt ned mot terreng, og mot terrasse. Der det er tilstrekkelig lufting, mangler det tetting mot mus (musbånd). Det er ikke synlige tegn på fuktskader, men på noen steder, lengst ned på veggene, er det målt forhøyede verdier opp til rundt 20 vektprosent. Årsaken er feil utførelse.

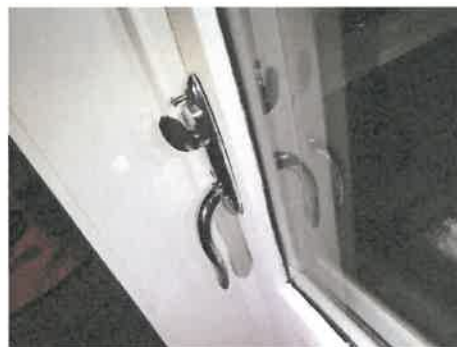
Defekt låsemekanisme balkongdør

Balkongdør har løst/ødelagt låsemekanisme og anbefales byttet på grunn av alder. Konsekvensen av å ikke gjøre noe, er ikke akutt, men på sikt vil det kunne bli umulig å åpne/lukke døren, og fukt og vannskader kan oppstå. På kort sikt kan det være tilstrekkelig å reparere låsemekanisme. Det bør monteres beslag nedenfor døren til leilighet, og vurdere om omrammingsbord til hoveddør bør kappes litt lengre opp. Konsekvensen av å ikke gjøre noe, vil på lengre sikt kunne være råteskader i området rundt dører.

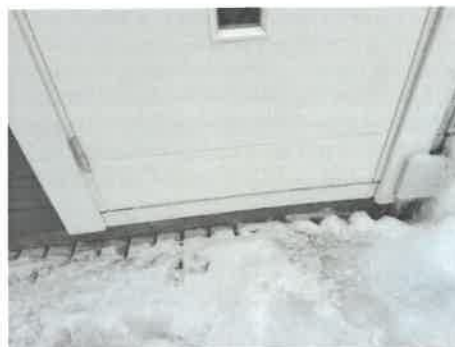
Ytterdør til utleiedel mangler beslag

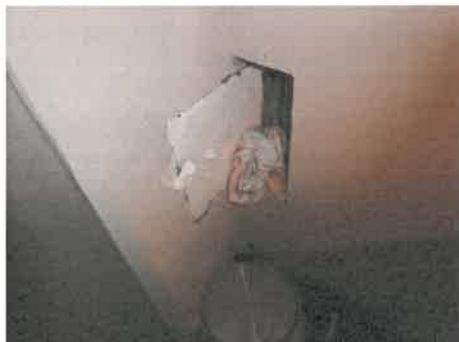
Sotluke for nært brennbart materiale.

Sotluke må flyttes eller brennbar vegg må flyttes/kles inn med ubrennbar materiale. Det må etableres større ildfast plate foran peisovn. Det må etableres ubrennbar plate foran sotluke. Riss i murpuss er ikke noe som krever tiltak som følge av dagens bruk, men for å lukke avvik må disse repareres.

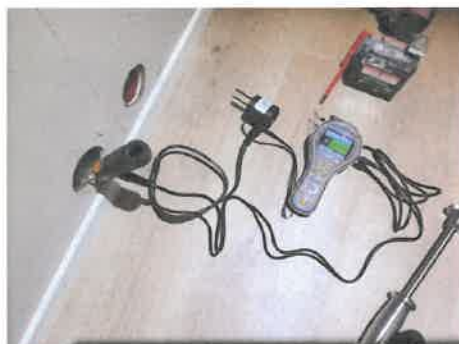
Fuktmåling

Innvending gulv i u-etg er antatt å bestå av støpt betonggulv med oppforet tregulv på tilfarere. Grunnmur er støpt betongmur som er utvendig malt/slemmet og innvendig påført med trestendere og mineralull og sponplater. Det er benyttet dampspærre i vegger. Dette er en omdiskutert løsning, og kan være risikabel dersom veggen ikke har anledning til å puste på utsiden. Men det er ingen tegn til at dette har forårsaket skader i dette tilfellet. Det ble bare boret hull og målt på ett sted. Men det ble gjort en visuell kontroll i alle el- bokser på denne veggen i huset, altså husets bakre kjellervegg. Det var ingen tegn til fukt eller lukt noe sted, og derfor ble det ikke gjort ytterligere målinger/hulltakinger.

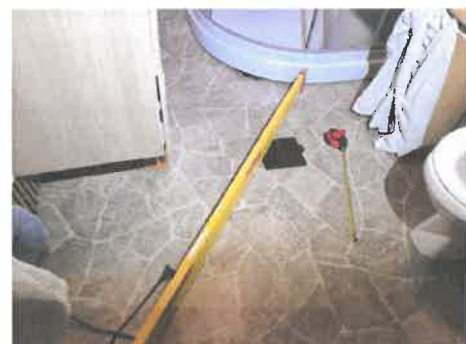
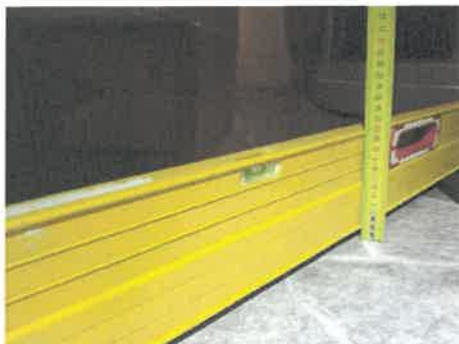
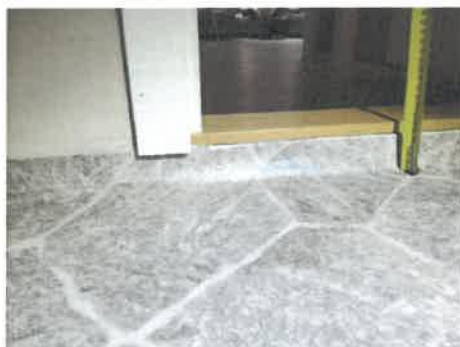
Bildet viser måling av fall på gulv.

Varmekabel bør skiftes. konsekvensen av å ikke gjøre det, kan på lengre sikt være fuktskader som følge av dårlig uttørring. Det er imidlertid lite risiko så lenge det dusjes i dusjkabinett.

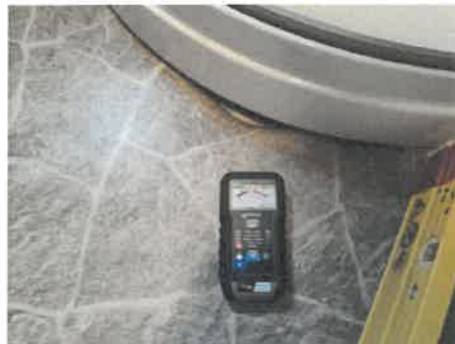
Fuktmåling

Det er ikke registrert forhøyede fuktverdier i gulv ved fuktmåling. Det er imidlertid en del ufagmessige løsninger som må utbedres dersom avvik skal kunne lukkes. Det er en anbefaling at badet på sikt totalrenoveres, men det er ikke akutt slik det ser ut idag. Det dusjes idag i dusjkabinett, og noe annet vil være frarådet med dagens løsning. Kostnadsetimat er kun basert på tettesjikt.

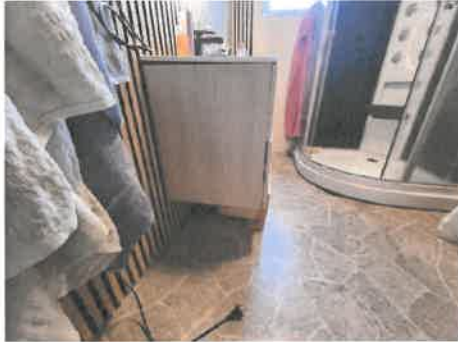
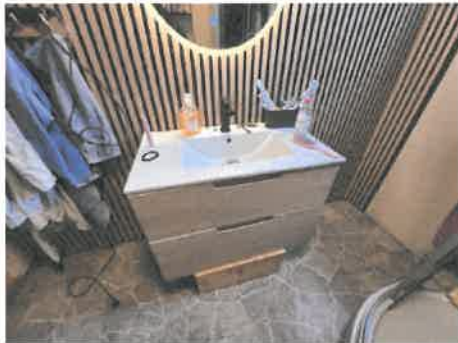
Innredning og dusjkabinett av nyere dato. Disse er fra 2025. WC er av eldre dato. På befaringsdagen var innredning løs fra veggen. Men eier har i ettertid reparert dette, og dokumentert med bilder. Avvik lukket.

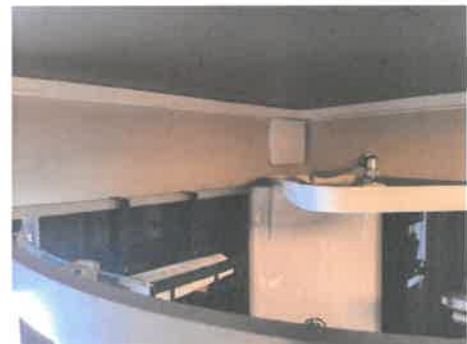
Fuktstyrt vifte ved dusjkabinett.

Vifte over dusjkabinett  
ETASJE > BAD

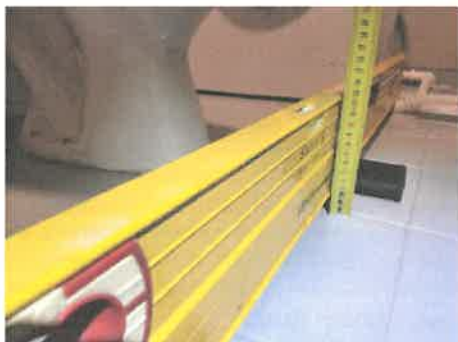
Fall på gulv  
KJELLER > BAD

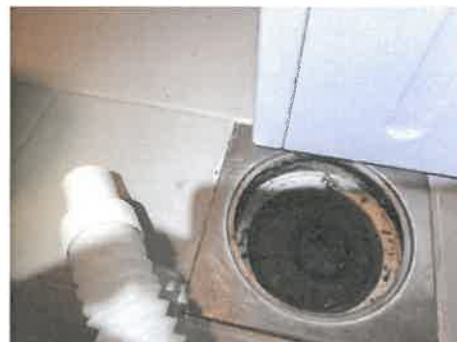
Sluk hvor man kan se at skruer mangler på klemring, og ingen manskjett eller membran

- Det må etableres tilfredsstillende membran/tettesjikt i våtrommets våtsone. Alle forhold med tettesjikt, våtsone, sluk m.m. må dokumenteres. Manglende membran/tettesjikt medfører risiko for lekkasjer og fukt i konstruksjonen.
- Feil montering av sluk og klemring øker risikoen for vannlekkasjer. Dette kan føre til fuktskader i underliggende konstruksjoner.

Det anbefales en totalreovering av badet. Det er ikke akutt, da det ikke er målt fukt i tilliggende konstruksjoner, men på sikt kan det oppstå problemer. Det anbefales ikke å ta vekk dusjkabinett og dusje på vegg. Kostnadsestimatet her tar høyde for ny gulvstøp og ny membran på gulv.

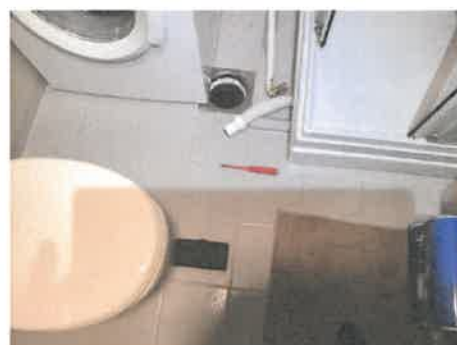
Sluk hvor man kan se at skruer mangler på klemring, og ingen manskjett eller membran

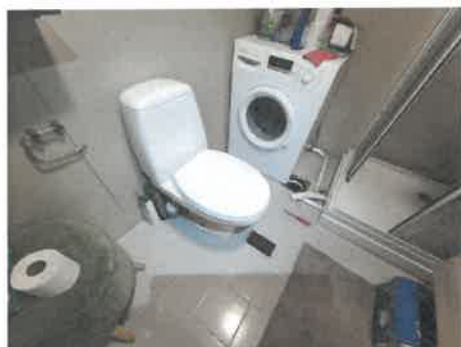
WC av eldre dato  
KJELLER > BAD

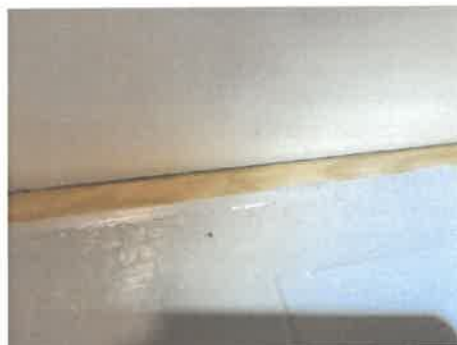
Ingen luftespalte  
KJELLER > BAD

- Det bør etableres tilfredsstillende tilluft til våtrom f.eks. luftespalte ved dør e.l.
- Over tid kan manglende tilluftsventilering resultere i mugg- og soppdannelse, spesielt på steder som ikke får god nok luftgjennomstrømning.

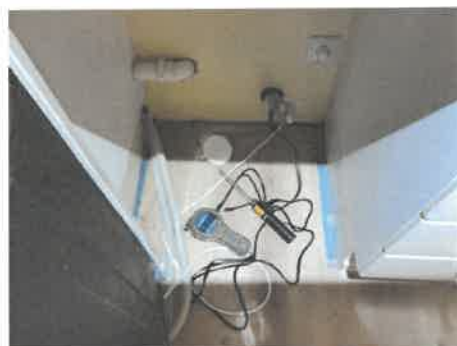
Hulltaking ble foretatt fra kjøkken bak oppvaskmaskin. Oppvaskmaskin ble demontert. Treverket var så tørt at fuktmåleren ikke slo ut.

Fuktmåling fra kjøkken. Ingen fukt.

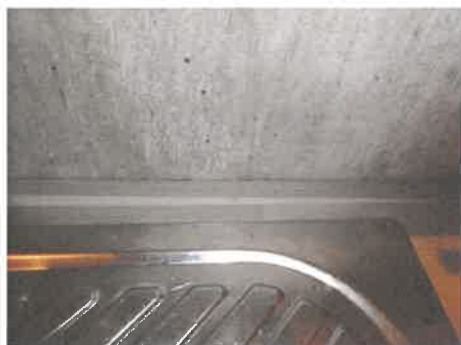
Det mangler front på oppvaskmaskin. Det er noen synlige hakk og skader på fronter/innredning men ikke omfattende. Det mangler fug mellom benkeplate og vegg, og i våtsoner kan dette innebære en risiko for fuktskader under innredning. Det er en trapping på innredning/benkeplate for å tilpasse innredning til vindu.

Mangler fugemasse ved benkeplate

Kjøkkenet fungerer i dagens tilstand. Det er ikke behov for umiddelbare tiltak. Det anbefales likevel at det fuges mellom benkeplate og vegg for å unngå potensielle fuktskader. For å lukke avvik må skader repareres. Dette kan gjøres ved utskifting av fronter eller maling.

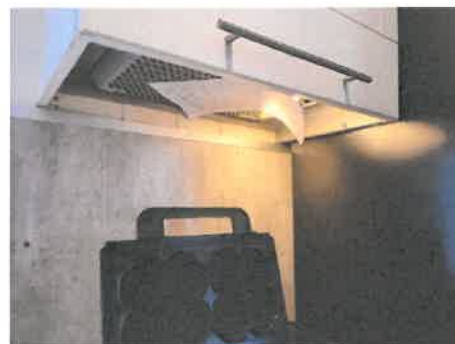
Avtrekk testet med papirark. Fungerer bra  
KJELLER > KJØKKEN

Det anbefales å sette inn en ventil i vegg på kjøkken. konsekvensen av å ikke gjøre noe, kan være at man trekker røyk ut av peisovn inn i stuen når ventilator står på fullt. Eller at man trekker fuktig luft ut av badet og inn i rommet, som helst burde vært dratt rett fra badet og ut i friluft.

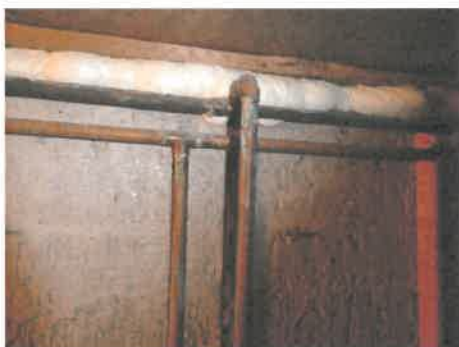
- Tidspunkt for utskiftning av vannledninger nærmer seg.
- Det er ikke behov for utbedringstiltak siden anlegget fungerer i dag, men ut ifra alder kan skader plutselig oppstå på eldre anlegg.

Kobberrør i krypekjeller

Det er ingen umiddelbar konsekvens ved å ikke gjøre tiltak. Men skader kan plutselig oppstå. Det anbefales oppgradering til rør- i -rør i sammenheng med en fremtidig renovering av våtrom. Kostnadsestimat omhandler kun utskifting av rør, ikke annet sanitærutstyr.

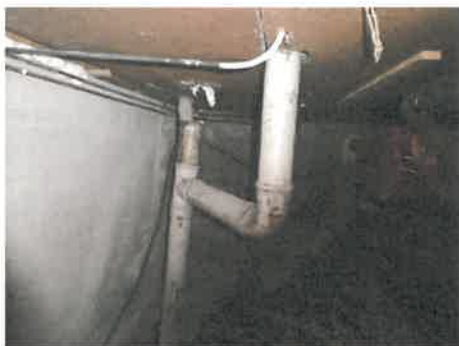
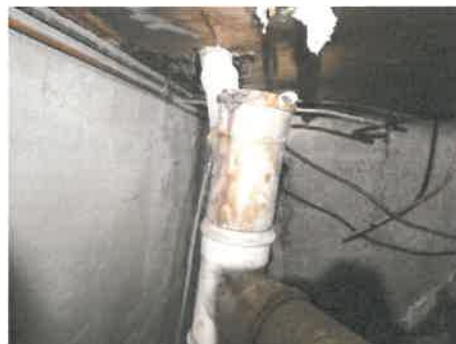
- Det er ikke behov for utbedringstiltak siden anlegget fungerer i dag, men ut ifra alder kan skader plutselig oppstå på eldre anlegg.
- I forbindelse med oppgradering av våtrom vil det være naturlig med utskifting av rør.
- Det er opplyst av eier om at det ikke er lufting av avløpsanlegget. Dette bør etableres.
- Skal avviket lukkes må løsning på lufting av kloakk dokumenteres/fremvises.

Manglende lufting kan føre til at vannlåser suges tørre, og at det kommer lukt inn i huset.

Avløpsrør i krypekjeller

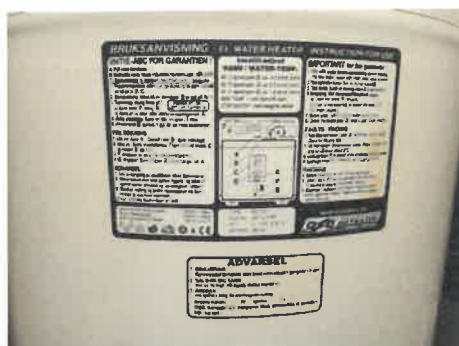
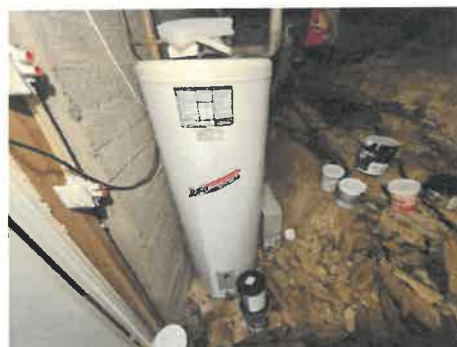
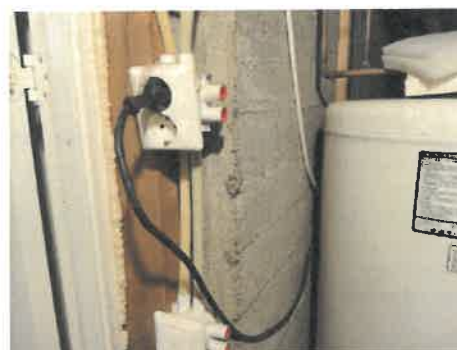
- Det bør etableres tilfredsstillende avrenning eller lekkasjesikring ved varmtvannstank.

Varmtvannstank i krypekjeller.

Det anbefales at overtrykkventil kobles til avløpsledning i kjeller. Dette er relativt enkelt å få til. Ellers må man påregne at tanken må byttes etter hvert, og da med ny elektrisk fasttilkobling. Konsekvensen av å ikke gjøre noe, kan bli at varmt vann renner inn i huset.
