Huldreveien 6, 8800 SANDNESSJØEN

**Stamnes- Enebolig med sentral  
beliggenhet, kort vei til  
idrettsanlegg, skoler og butikker.**

Enebolig  
Huldreveien 6, 8800 SANDNESSJØEN  
ALSTAHAUG kommune  
gnr. 37, bnr. 325

Befaringsdato: 25.02.2026    Rapportdato: 26.02.2026    Oppdragsnr.: 22695-1000    Referansenummer: QR9228  
Autorisert foretak: Verity AS    Sertifisert Takstingeniør: Sebastian Schneider    Vår ref: Sebastian Schneider

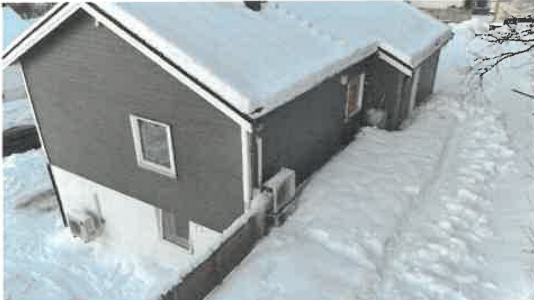
Dronebilde av snødekket ta. Ikke mulig å inspisere taktekking.

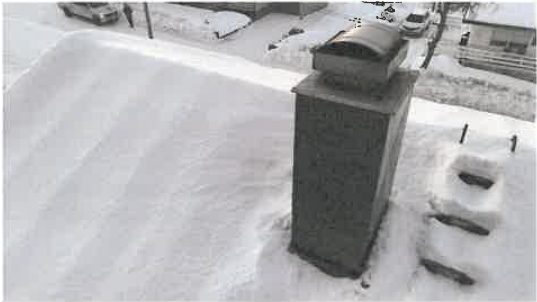
Pipehatt av nyere dato, opplyst av eier.

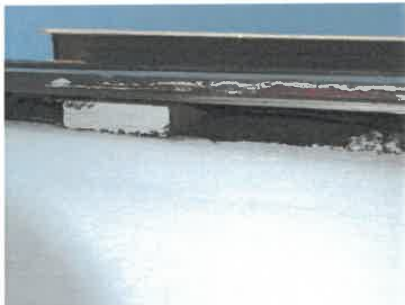
Bildet illustrer lufing som anses som tilstrekkelig.

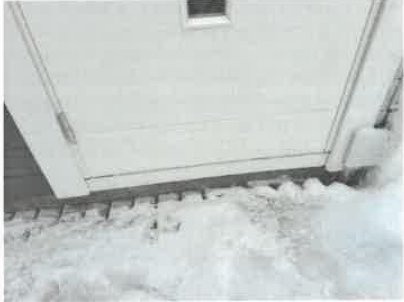
Ytterdør til utleiedel mangler beslag

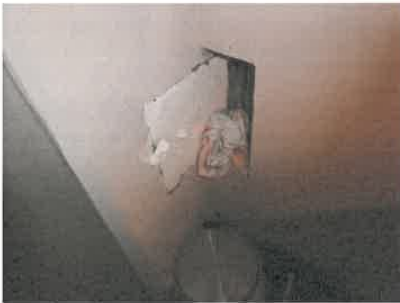
Sotluke for nært brennbart materiale.

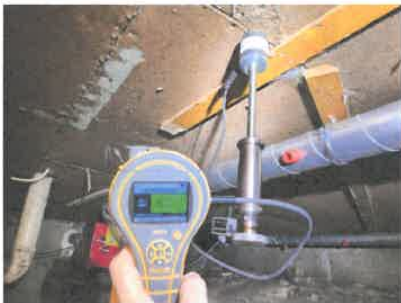
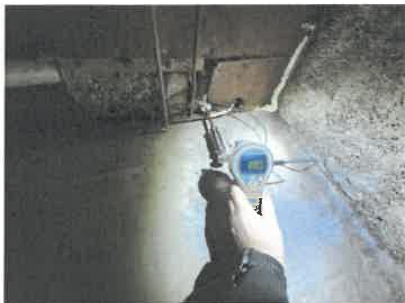
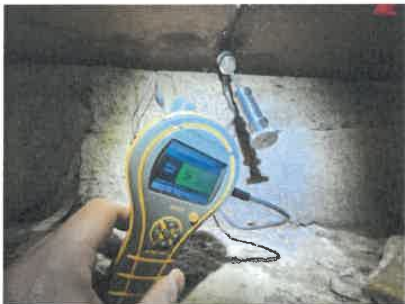
Det ble målt fukt flere steder, og med kun ett unntak var det ikke forhøyede verdier. På ett sted, nært vegg til soverom, var det ca. 20 vektprosent, og påbegynte lettere råteskader. Det var nært en yttervegg, så det kan ha sammenheng med dårlig lufting av bordkledning. Det var også under badet i 1 etg, og kan stamme fra en lekkasje der. Det kan være fra kondens på kobberør.

Fuktmåling krypekjeller

- Overvåk konstruksjonen jevnlig. Avviket kan medføre behov for tiltak, men bør observeres over tid.

Fuktnivå må følges med. Dersom man gjør utbedringer på andre avvik, som bad 1 etg, bordkledning etc. Kan man følge med utviklingen i krypekjeller, spesielt på det stedet hvor det ble målt fukt. Det er vanskelig å fastslå et konkret tiltak. Det settes et tilfeldig kostnadsestimat som dekker lokale utbedringer i bjelkelag over krypekjeller. Men det kan ikke fastslås at dette vil fjerne årsaken til fukt/råteskadene. Konsekvensen av å ikke gjøre noe, kan være at skadene utvikler seg, men det ikke grunn til å tro at dette vil skje raskt.

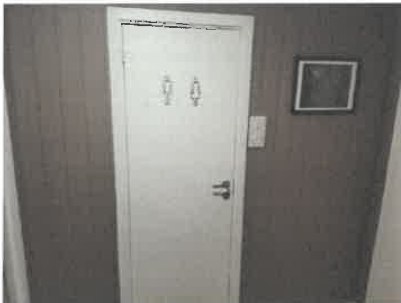
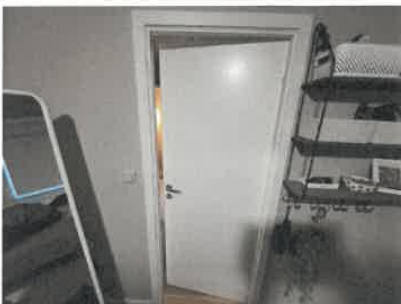
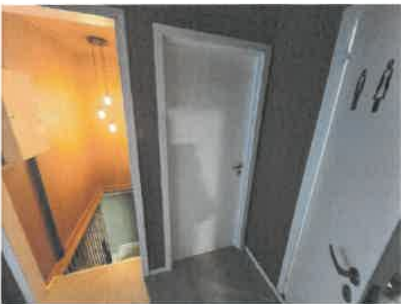
- Det er påvist avvik som tilsier at det bør foretas tiltak på enkelte dører.
- Enkelte av innvendige dører har en del slitasje.

Det er noen dører som har mindre synlige skader. Noen dører tar i karm. Noen dører har løse håndtak/dørvridere.

Konsekvensen er av estetisk karakter om man ikke gjør noe, og at noen mekanismer som er løse, blir enda verre.

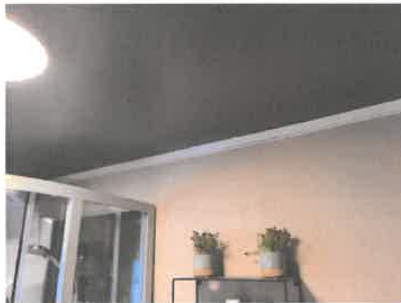
- Det er vindu/dør med ikke fuktbestandige materialer i våtsonen (ved vask, dusj, badekar, osv.), løsningen eller byggematerialet er uegnet.
- Vindu er nært dusj. Men det er tilsynelatende ikke utsatt for mye vann, og det skyldes at dusjing gjøres i dusjkabinett.

Vegger og tak.  
ETASJE > BAD

- Uegnede materialer må fuktbeskyttes/utskiftes.

For å lukke avvik må avstand fra dusj til vindu økes, eller vindu og innsetningsdetaljer byttes til materialer som er beregnet for mer vannbelastning. Konsekvensen av å ikke gjøre noe, kan være råteskader. Det regnes ikke som et akutt tiltak, da dusjing skjer i dusjkabinett. Kostnadsestimat tar høyde for å bytte til vindu av mer egnede materialer.

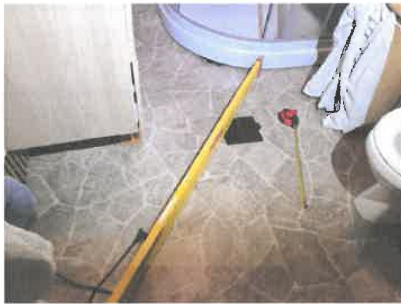
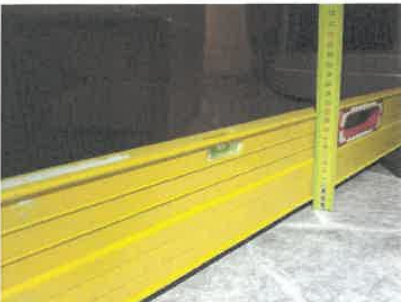
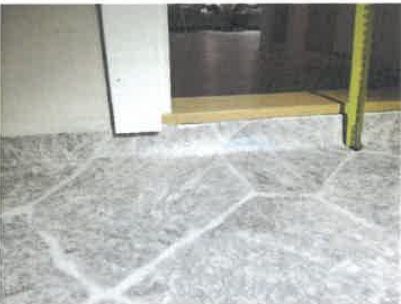
- Det er påvist avvik på varmekilde.
- Varmekabel er defekt. Årsaken er ukjent.

Bildet viser måling av fall på gulv.

Varmekabel bør skiftes. konsekvensen av å ikke gjøre det, kan på lengre sikt være fuktskader som følge av dårlig uttørring. Det er imidlertid lite risiko så lenge det dusjes i dusjkabinett.

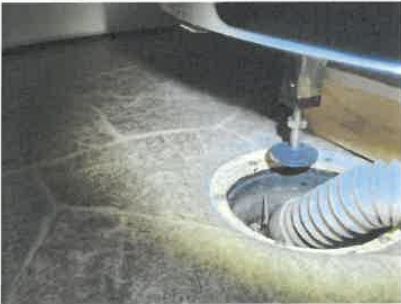
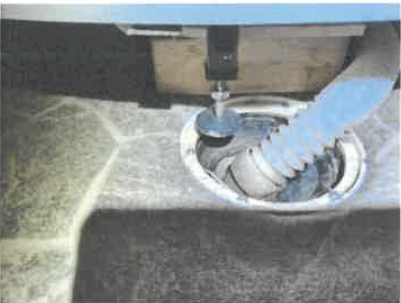
- Det er påvist mangelfull/feil utførelse rundt rørgjennomføringer e.l. som gir fare for fukt i konstruksjonen i våtsone.
- Det er rundt sluk påvist en ikke-fagmessig utførelse av membran/tettesjikt/klemring.
- Mer enn halvparten av forventet brukstid er passert på membranløsningen.

Rørgjennomføringer gjennom vinylbelegg er ikke fagmessig utført. Det er ikke synlig belegg/membran gjennom hele klemringen rundt hele veien, og man kan dermed ikke fastslå med sikkerhet at dette er tett. Det er også sprekker i klemring.

Det er ikke registrert forhøyede fuktverdier i gulv ved fuktmåling. Det er imidlertid en del ufagmessige løsninger som må utbedres dersom avvik skal kunne lukkes. Det er en anbefaling at badet på sikt totalrenoveres, men det er ikke akutt slik det ser ut idag. Det dusjes idag i dusjkabinett, og noe annet vil være frarådet med dagens løsning. Kostnadsetimat er kun basert på tettesjikt.

Sluk  
ETASJE > BAD

- Det må foretas utbedring for å unngå fuktskader i konstruksjonen.
- Konsekvensene av ikke-fagmessig utførelse rundt sluk og klemring på våtrom kan medføre lekkasjer og fuktskader.
- Usikker løsning rundt klemring gir økt risiko for at vann kan trenge ned mellom membranen og sluket. Dette kan føre til lekkasje og fuktskader i underliggende konstruksjoner over tid.

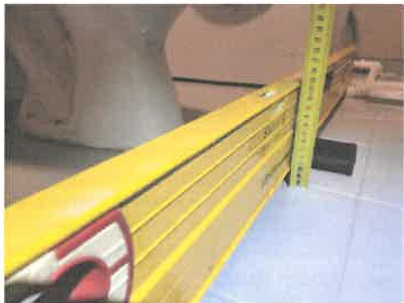
- Det er påvist at flisfuger har riss/sprekker.
- Det er påvist at noen fliser har bom (hulrom under).
- Det er påvist sprekker i fliser.

Fall på gulv  
KJELLER > BAD

- Det må gjøres tiltak for å utbedre avviket.
- Slike riss/sprekker kan indikere bakenforliggende fuktskader, og konstruksjonen bør observeres jevnlig for å vurdere utvikling.
- Dersom tiltaket ikke utføres, kan dette over tid føre til at flisene løsner eller sprekker, spesielt ved belastning eller bevegelser i konstruksjonen.
- Fuger bør skiftes ut.

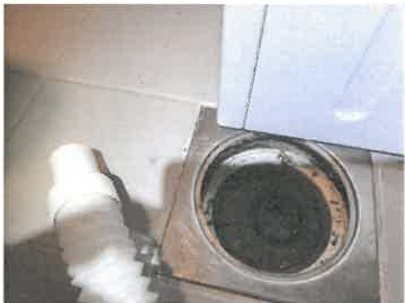
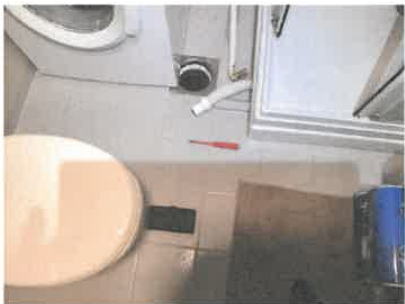
- Det må etableres tilfredsstillende membran/tettesjikt i våtrommets våtsone. Alle forhold med tettesjikt, våtsone, sluk m.m. må dokumenteres. Manglende membran/tettesjikt medfører risiko for lekkasjer og fukt i konstruksjonen.
- Feil montering av sluk og klemring øker risikoen for vannlekkasjer. Dette kan føre til fuktskader i underliggende konstruksjoner.

Sluk hvor man kan se at skruer mangler på klemring, og ingen manskjett eller membran

Sluk hvor man kan se at skruer mangler på klemring, og ingen manskjett eller membran  
KJELLER > BAD

Det anbefales en totalrenovering av badet. Det er ikke akutt, da det ikke er målt fukt i tilleggende konstruksjoner, men på sikt kan det oppstå problemer. Det anbefales ikke å ta vekk dusjkabinett og dusje på vegg. Kostnadsestimatet her tar høyde for ny gulvstøp og ny membran på gulv.

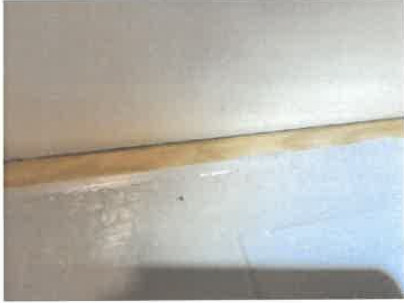
Ingen luftespalte  
KJELLER > BAD

- Det bør etableres tilfredsstillende tilluft til våtrom f.eks. luftespalte ved dør e.l.
- Over tid kan manglende tilluftsventilering resultere i mugg- og soppdannelse, spesielt på steder som ikke får god nok luftgjennomstrømning.

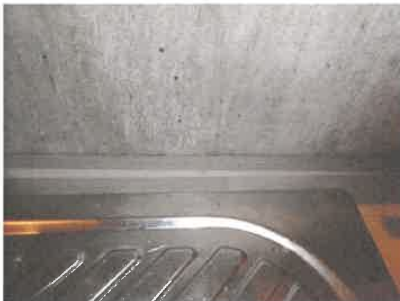
Det mangler front på oppvaskmaskin. Det er noen synlige hakk og skader på fronter/innredning men ikke omfattende. Det mangler fug mellom benkeplate og vegg, og i våtsoner kan dette innebære en risiko for fuktskader under innredning. Det er en trappning på innredning/benkeplate for å tilpasse innredning til vindu.

Mangler fugemasse ved benkeplate

Kjøkkenet fungerer i dagens tilstand. Det er ikke behov for umiddelbare tiltak. Det anbefales likevel at det fuges mellom benkeplate og vegg for å unngå potensielle fuktskader. For å lukke avvik må skader repareres. Dette kan gjøres ved utskifting av fronter eller maling.

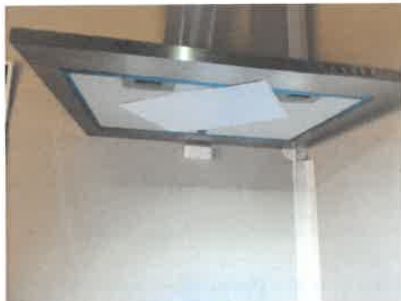
- Om mulig bør det etableres mekanisk/forsert avtrekk ut fra kokesonen.
- Det er vanskelig å etablere andre løsninger.

Avtrekk testet og fungerer bra

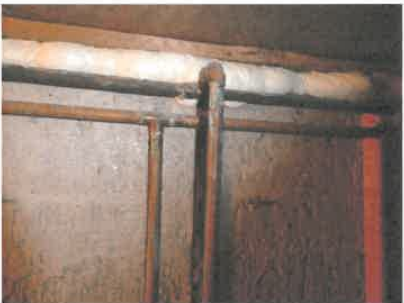
- Tidspunkt for utskiftning av vannledninger nærmer seg.
- Det er ikke behov for utbedringstiltak siden anlegget fungerer i dag, men ut ifra alder kan skader plutselig oppstå på eldre anlegg.

Kobberrør i krypekjeller

- I forbindelse med oppgradering av våtrom vil det være naturlig med utskiftning av rør.
- Det er ingen umiddelbar konsekvens ved å ikke gjøre tiltak. Men skader kan plutselig oppstå. Det anbefales oppgradering til rør- i -rør i sammenheng med en fremtidig renovering av våtrom. Kostnadsestimat omhandler kun utskiftning av rør, ikke annet sanitærutstyr.
- Kostnadsestimat: 100 000 - 200 000**

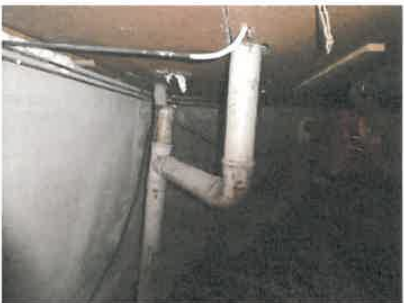
### TG 2 Avløpsrør

- Det er ikke behov for utbedringstiltak siden anlegget fungerer i dag, men ut ifra alder kan skader plutselig oppstå på eldre anlegg.
- I forbindelse med oppgradering av våtrom vil det være naturlig med utskiftning av rør.
- Det er opplyst av eier om at det ikke er lufting av avløpsanlegget. Dette bør etableres.
- Skal avviket lukkes må løsning på lufting av kloakk dokumenteres/fremvises.

Manglende lufting kan føre til at vannlåser suges tørre, og at det kommer lukt inn i huset.

Avløpsrør i krypekjeller

**Kostnadsestimat: 20 000 - 100 000**

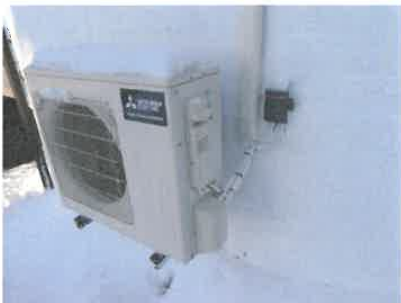
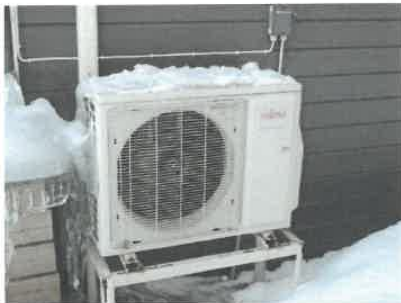
Luft til luft varmepumpe, 2 stk. Det er en i utleiedel fra 2025 av merke Mitsubishi. Den i hoveddel er fra 2018 av merke Fujitsu.

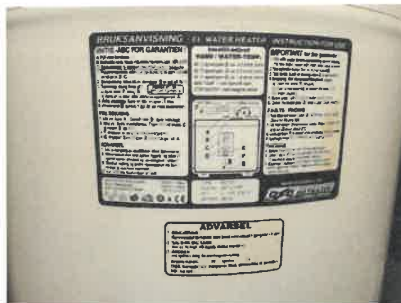
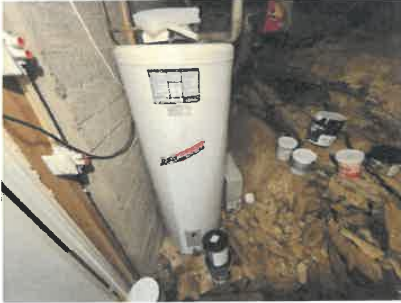
### TG 2 Varmtvannstank

300 liters bereder fra 1996 fra OZO.

- Det bør etableres tilfredsstillende avrenning eller lekkasjesikring ved varmtvannstank.

Varmtvannstank i krypekjeller.

Det anbefales at overtrykkventil kobles til avløpsledning i kjeller. Dette er relativt enkelt å få til. Ellers må man påregne at tanken må byttes etter hvert, og da med ny elektrisk fasttilkobling. Konsekvensen av å ikke gjøre noe, kan bli at varmt vann renner inn i huset.

**Kostnadsestimat: 20 000 - 100 000**

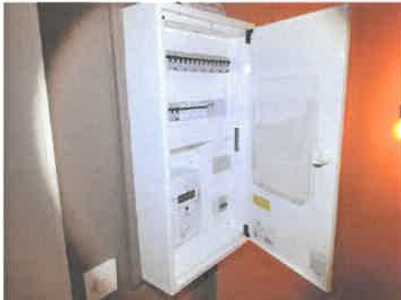
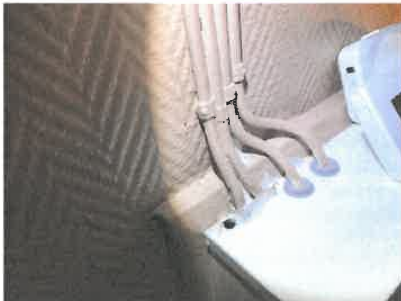
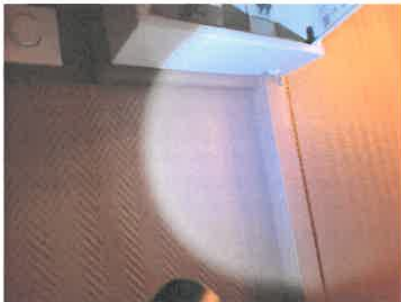
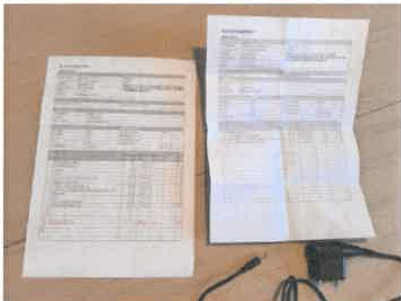
Generelt fungerer el- anlegget bra, boligens alder tatt i betraktning. Det er i grenseland med kapasitet på hovedsikring på grunn av utleie del, og dermed 2 varmpumper og elbil lader.

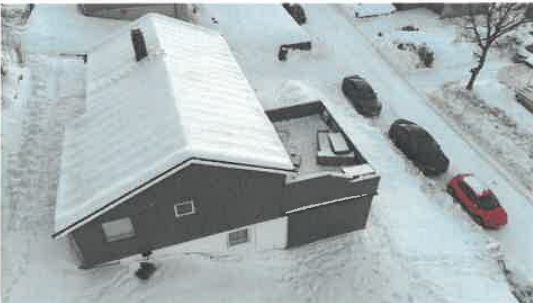
#### Vurdering av avvik:

Det bør vurderes å etablere en avskjærende grøft på oversiden av huset for å lede vann bort fra huset. Konsekvensen av å ikke gjøre det, kan være større risiko for fukt mot kjeller.

Kostnadsestimat: 20 000 - 100 000
