Huldreveien 6, 8800 SANDNESSJØEN

Enebolig  
Huldreveien 6, 8800 SANDNESSJØEN  
ALSTAHAUG kommune  
gnr. 37, bnr. 325

Befaringsdato: 25.02.2026      Rapportdato: 26.02.2026      Oppdragsnr.: 22695-1000      Referansenummer: QR9228  
Autorisert foretak: Verity AS      Sertifisert Takstingeniør: Sebastian Schneider      Vår ref: Sebastian Schneider

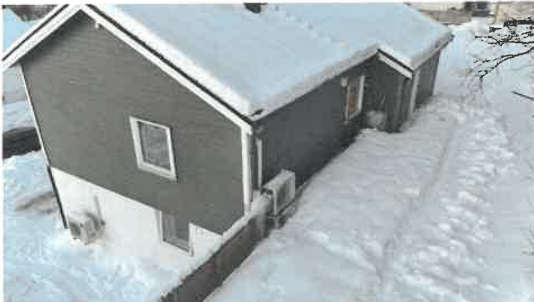
Dronebilde av snødekket ta. Ikke mulig å inspisere taktekking.

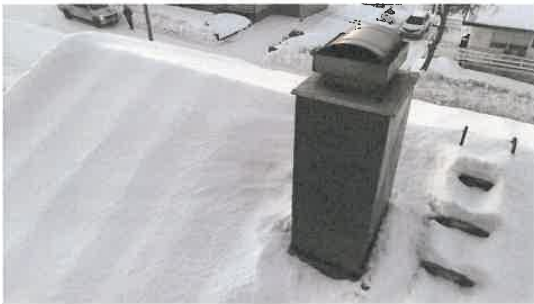
Pipehatt av nyere dato, opplyst av eier.

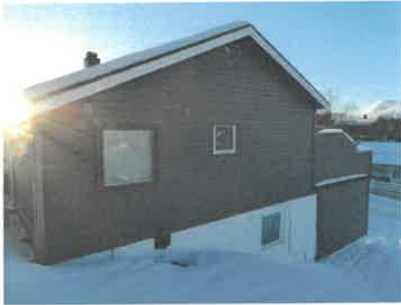
Utvendig kledning

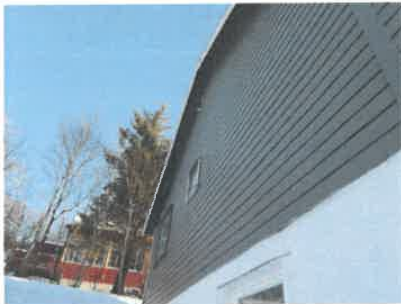
Utvendig kledning

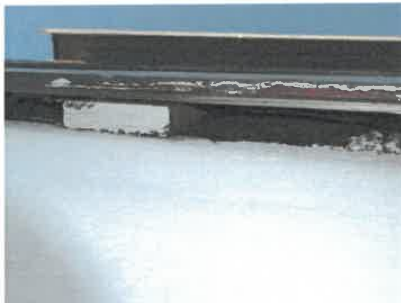
Bildet illustrer lufing som anses som tilstrekkelig.

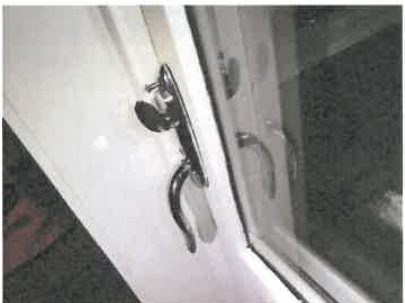
Defekt låsemekanisme balkongdør

Balkongdør har løst/ødelagt låsemekanisme og anbefales byttet på grunn av alder. Konsekvensen av å ikke gjøre noe, er ikke akutt, men på sikt vil det kunne bli umulig å åpne/lukke døren, og fukt og vannskader kan oppstå. På kort sikt kan det være tilstrekkelig å reparere låsemekanisme. Det bør monteres beslag nedenfor døren til leilighet, og vurdere om omrammingsbord til hoveddør bør kappes litt lengre opp. Konsekvensen av å ikke gjøre noe, vil på lengre sikt kunne være råteskader i området rundt dører.

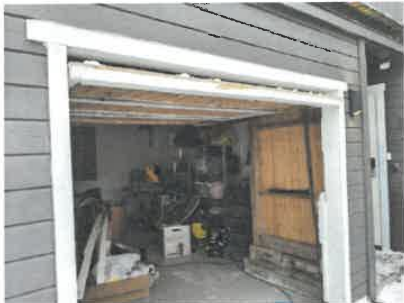
- Dører: Det er påvist avvik rundt innsettingsdetaljer. Det er påvist dører som er vanskelig å åpne eller lukke. Balkongdør har defekt/løs låsemekanisme. Balkongdør er av eldre alder, og utskifting bør vurderes. Ytterdør til hoveddel er av nyere dato, og ser bra ut. Omrammingsbord går litt for nært bakken, noe som kan føre til oppsug av fukt. Dør til leilighet er også av nyere dato, og ser bra ut. Det mangler beslag under dør på utsiden. Årsaken til avvikene er feil utførelse under montering. Garasjeport må i følge eier kappes nede på grunn av at gulv er støpt for høyt.

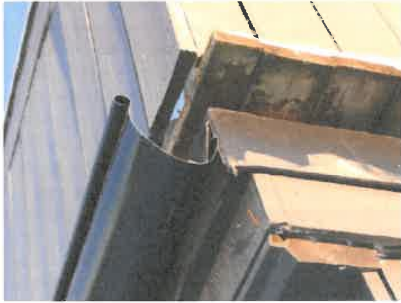
Tekking og beslag fra siden

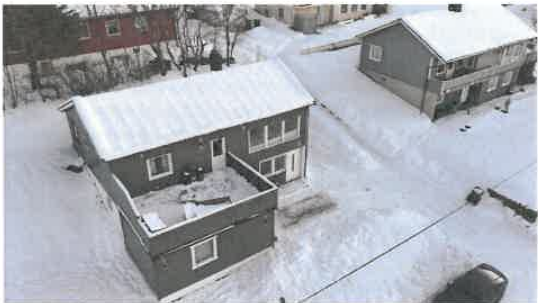
Dronebilde som viser terrasse med snø

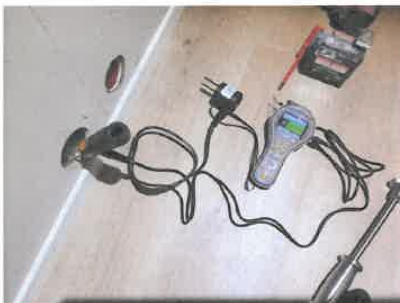
Fuktmåling

Innvending gulv i u-etg er antatt å bestå av støpt betonggulv med oppforet tregulv på tilfarere. Grunnmur er støpt betongmur som er utvendig malt/slemmet og innvendig påforet med trestendere og mineralull og sponplater. Det er benyttet dampsperre i vegger. Dette er en omdiskutert løsning, og kan være risikabel dersom veggen ikke har anledning til å puste på utsiden. Men det er ingen tegn til at dette har forårsaket skader i dette tilfellet. Det ble bare boret hull og målt på ett sted. Men det ble gjort en visuell kontroll i alle el- bokser på denne veggen i huset, altså husets bakre kjellervegg. Det var ingen tegn til fukt eller lukt noe sted, og derfor ble det ikke gjort ytterligere målinger/hulltakinger.

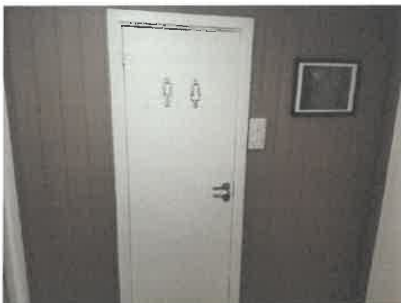
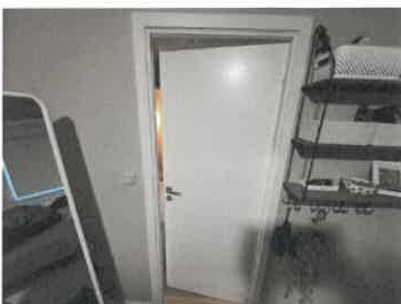
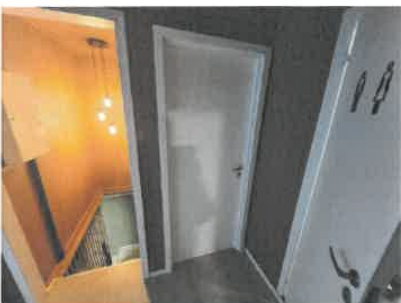
- Det er påvist avvik som tilsier at det bør foretas tiltak på enkelte dører.
- Enkelte av innvendige dører har en del slitasje.

Det er noen dører som har mindre synlige skader. Noen dører tar i karm. Noen dører har løse håndtak/dørvriddere.

- Enkelte dører må justeres.
  - Det bør foretas tiltak på enkelte dører.
- En generell gjennomgang av dører og reparer/juster feilene. Kosekvensen er av estetisk karakter om man ikke gjør noe, og at noen mekanismer som er løse, blir enda verre.
- Kostnadsestimat: Under 20 000

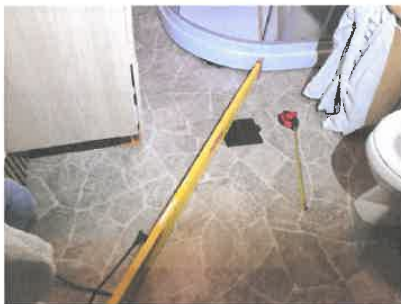
- Det er påvist avvik på varmekilde.
- Varmekabel er defekt. Årsaken er ukjent.

Bildet viser måling av fall på gulv.

Varmekabel bør skiftes. konsekvensen av å ikke gjøre det, kan på lengre sikt være fuktskader som følge av dårlig uttørring. Det er imidlertid lite risiko så lenge det dusjes i dusjkabinett.

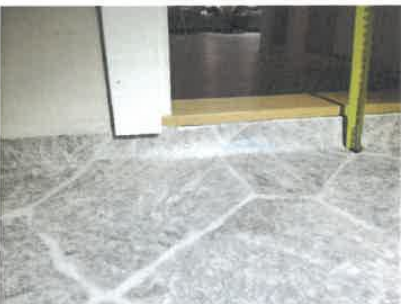
Bildet viser måling av fall på gulv.

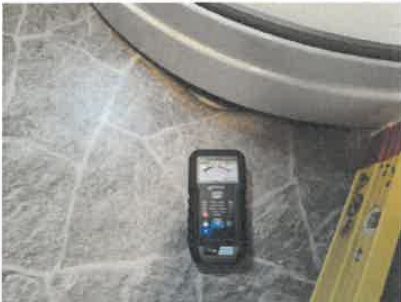
Fuktmåling

Det er ikke registrert forhøyede fuktverdier i gulv ved fuktmåling. Det er imidlertid en del ufagmessige løsninger som må utbedres dersom avvik skal kunne lukkes. Det er en anbefaling at badet på sikt totalrenoveres, men det er ikke akutt slik det ser ut idag. Det dusjes idag i dusjkabinett, og noe annet vil være frarådet med dagens løsning. Kostnadsetimat er kun basert på tettesjikt.

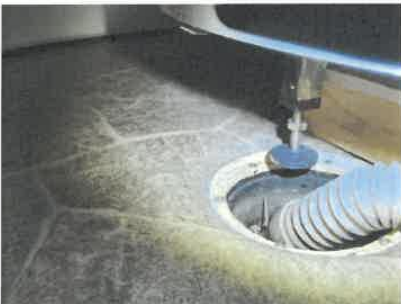
Sluk

- Det er påvist mangelfull/feil utførelse rundt rørgjennomføringer e.l. som gir fare for fukt i konstruksjonen i våtsone.
- Det er rundt sluk påvist en ikke-fagmessig utførelse av membran/tettesjikt/klemring.
- Mer enn halvparten av forventet brukstid er passert på membranløsningen.

Rørgjennomføringer gjennom vinylbelegg er ikke fagmessig utført. Det er ikke synlig belegg/membran gjennom hele klemringen rundt hele veien, og man kan dermed ikke fastslå med sikkerhet at dette er tett. Det er også sprekker i klemring.

- Det må foretas utbedring for å unngå fuktskader i konstruksjonen.
- Konsekvensene av ikke-fagmessig utførelse rundt sluk og klemring på våtrom kan medføre lekkasjer og fuktskader.
- Usikker løsning rundt klemring gir økt risiko for at vann kan trenge ned mellom membranen og sluket. Dette kan føre til lekkasje og fuktskader i underliggende konstruksjoner over tid.

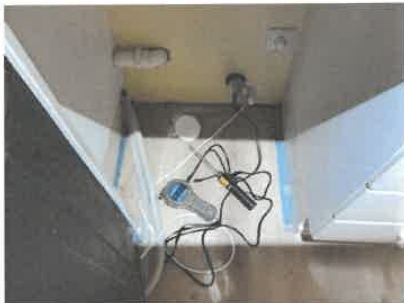
Hulltaking ble foretatt fra kjøkken bak oppvaskmaskin. Oppvaskmaskin ble demontert. Treverket var så tørt at fuktmåleren ikke slo ut.

Fuktmåling fra kjøkken. Ingen fukt.

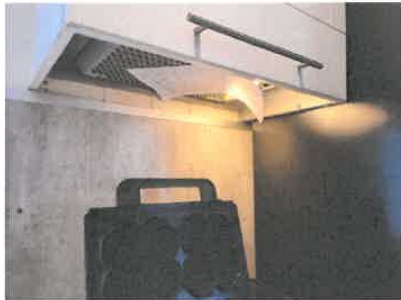
Avtrekk testet med papirark. Fungerer bra  
KJELLER > KJØKKEN

Det anbefales å sette inn en ventil i vegg på kjøkken. konsekvensen av å ikke gjøre noe, kan være an man trekker røyk ut av peisovn inn i stuen når ventilator står på fullt. Eller at man trekker fuktig luft ut av badet og inn i rommet, som helst burde vært dratt rett fra badet og ut i friluft.

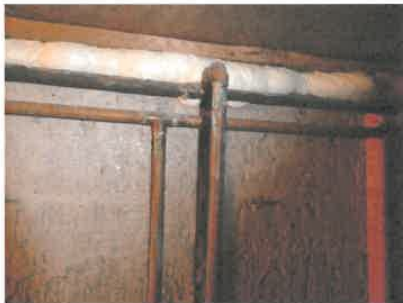
- I forbindelse med oppgradering av våtrom vil det være naturlig med utskiftning av rør.
- Det er ingen umiddelbar konsekvens ved å ikke gjøre tiltak. Men skader kan plutselig oppstå. Det anbefales oppgradering til rør- i -rør i sammenheng med en fremtidig renovering av våtrom. Kostnadsestimat omhandler kun utskiftning av rør, ikke annet sanitærutstyr.
- Kostnadsestimat: 100 000 - 200 000**

Kobberrør i krypekjeller

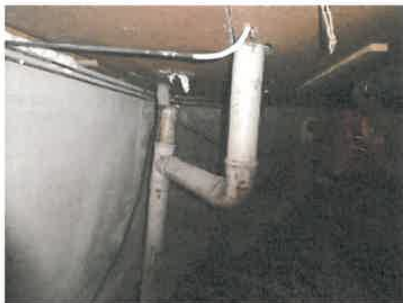
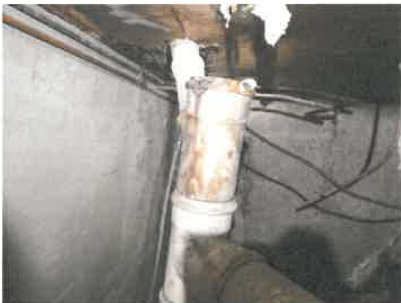
### TG 2 Avløpsrør

- Det er ikke behov for utbedringstiltak siden anlegget fungerer i dag, men ut ifra alder kan skader plutselig oppstå på eldre anlegg.
- I forbindelse med oppgradering av våtrom vil det være naturlig med utskiftning av rør.
- Det er opplyst av eier om at det ikke er lufting av avløpsanlegget. Dette bør etableres.
- Skal avviket lukkes må løsning på lufting av kloakk dokumenteres/fremvises.

Manglende lufting kan føre til at vannlåser suges tørre, og at det kommer lukt inn i huset.

Avløpsrør i krypekjeller

**Kostnadsestimat: 20 000 - 100 000**

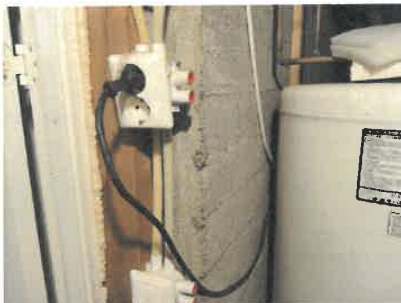
### TG 2 Varmtvannstank

300 liters bereder fra 1996 fra OZO.

- Det bør etableres tilfredsstillende avrenning eller lekkasjesikring ved varmtvannstank.

Varmtvannstank i krypekjeller.

Det anbefales at overtrykkventil kobles til avløpsledning i kjeller. Dette er relativt enkelt å få til. Ellers må man påregne at tanken må byttes etter hvert, og da med ny elektrisk fasttilkobling. Konsekvensen av å ikke gjøre noe, kan bli at varmt vann renner inn i huset.

**Kostnadsestimat: 20 000 - 100 000**
