# Tilstandsrapport

Boligbygg med flere boenheter

Akebakkeskogen 63B , 0490 OSLO

Befaringsdato: 10.04.2026

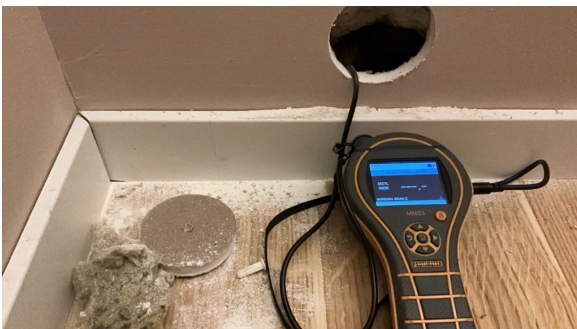
## 2.ETASJE > BAD

Målingene på tilgjengelig sted viste ingen registrerte fuktverdier på kontrolltidspunktet.

Det bemerkes at kontrollpunktet ikke ligger direkte bak dusjsonen, og undersøkelsen gir derfor begrenset informasjon om forholdene i selve våtsonen. Når hulltaking ikke kan utføres direkte bak mest fuktutsatt område, vil det alltid foreligge en viss usikkerhet knyttet til skjulte forhold.

Skjulte konstruksjoner i våtrom kan ikke vurderes fullt ut uten destruktive inngrep. Eventuelle fuktskader, svikt i membran eller lekkasjer bak flislagte overflater kan derfor ikke utelukkes.

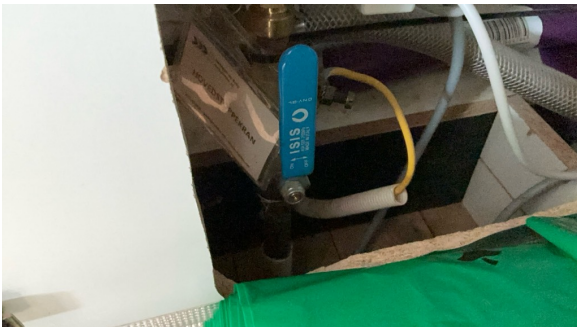
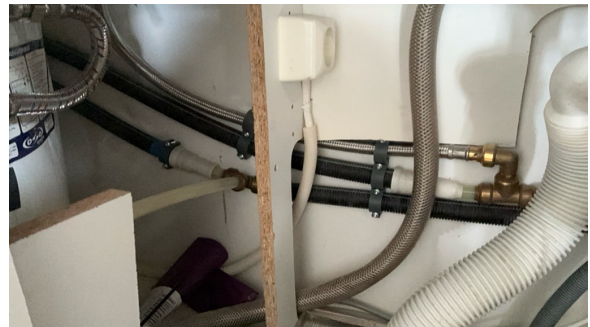
## 2.ETASJE > STUE/KJØKKEN

Kjøkkenet fremstår delvis oppgradert med nye overflater og komponenter. Løsningen med vannstopper gir økt sikkerhet mot vannskader. Det er registrert normal bruksslitasje ut fra alder og bruk.
