Farsund/Listerveien-  
Innholdsrik enebolig i  
sentrum med flott  
sjøutsikt! \*Ingen boplikt\*

Enebolig  
Listerveien 12, 4550 FARSUND  
FARSUND kommune  
gnr. 1, bnr. 425

Befaringsdato: 07.03.2025    Rapportdato: 18.03.2025    Oppdragsnr.: 20755-1231    Referansenummer: YH1920  
Autorisert foretak: KE Takst AS    Sertifisert Takstingeniør: Karl Henry Englund    Vår ref:

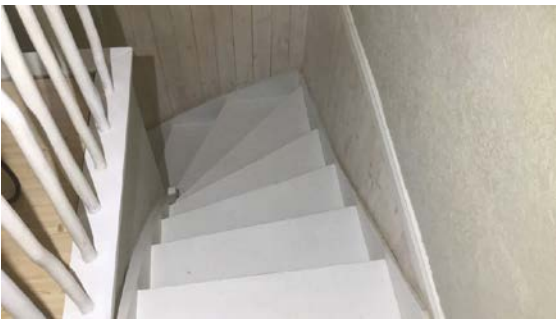
Innvendig > Kjeller trapp)  
Det er avvik: Utformingen av trappen til kjeller er bratt og ikke i henhold dagens standard og krav til intern trapp.

### TG 2 Kjeller trapp

Trappa mellom 1 etasje og kjeller er ei gammel tretrapp med tette opptrinn.. Det mangler rekkverk, trappen er ikke utformet etter dagens standard og krav til intern trapp i boenheten.

Trappen har en god bruksverdi og fungerer som trapp til kjeller etter dagens bruk

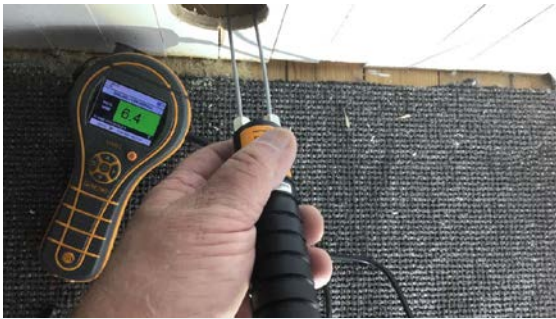
### KJELLER > VASKEROM

#### TG 3 Generell

- Våtrommet må totalrenoveres. Alle forhold med tettesjikt, våtsone, sluk m.m. må dokumenteres.

**Kostnadsestimat: 100 000 - 300 000**

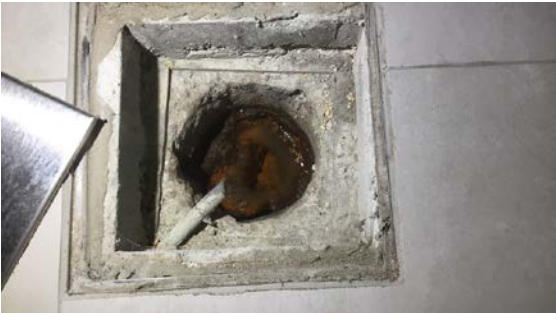
soil sluk

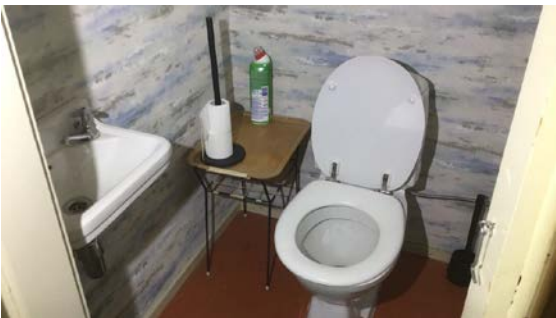
Tekniske installasjoner > Vannledninger)  
Det er påvist at eventuelt lekkasjevann fra rør i rør system ikke ledes til sluk eller annen kompenserende løsning. Kobber rør som har oppnådd alder som gjør at det er begrenset gjenværende brukstid. Normal levetid for vannrør av kobber, vannrør av plast er 25-75 år. Normal levetid for avløpsrør av støpejern er 25-100 år. TG gis for normal slitasjegrad og at det ikke ble registrert lekkasje på befaringsdagen, men ved fremtidig renoveringer der konstruksjon åpnes, anbefales det utskifting av vannrør som er over 25 år.

### TEKNISKE INSTALLASJONER

#### TG 2 Vannledninger

- Det bør foretas tiltak på anlegget som sikrer bedre løsning på eventuelt lekkasjevann fra rør i rør system.

Det er ikke behov for utbedringstiltak siden anlegget fungerer i dag, men ut ifra alder kan skader plutselig oppstå på eldre anlegg av kobberør
