# TILSTANDSRAPPORT

Kolltveitvegen 123  
5360 KOLLTVEIT  
4626/33/0/166/0/0

22.08.2025

Befaring utført den 14.08.2025 av:

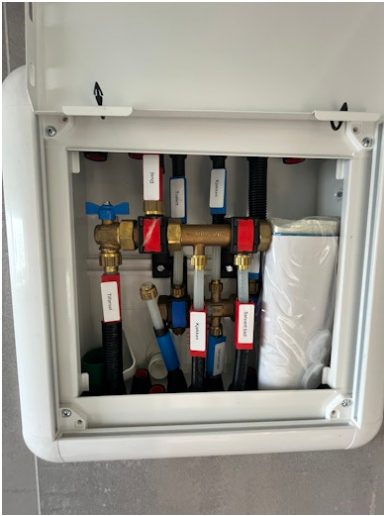
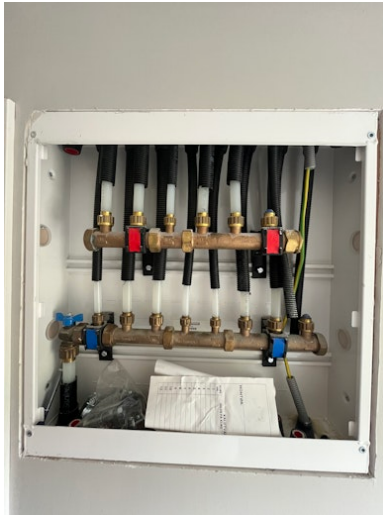
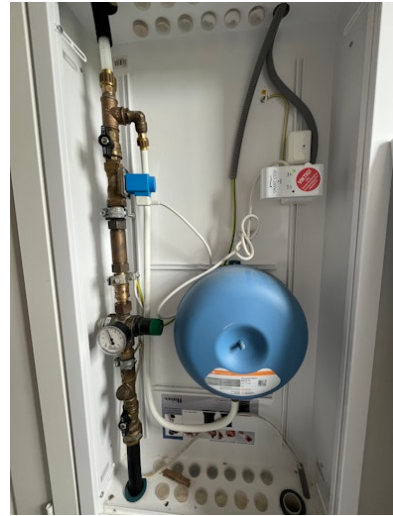
Forventet levetid på rørinstallasjon er 30-50 år.

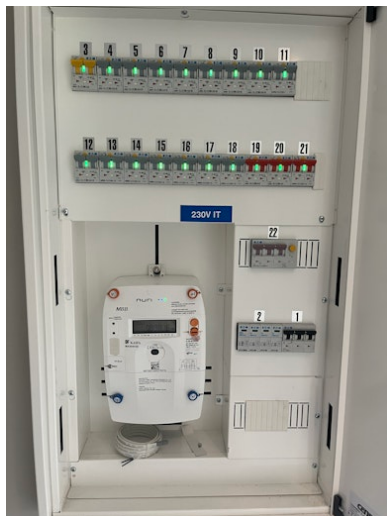
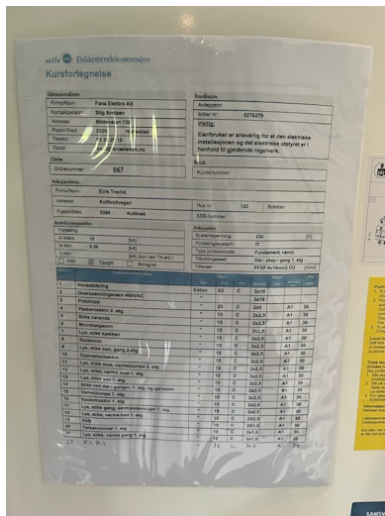
Det er likevel foretatt en enkel vurdering av anlegget basert på selgers informasjon og besiktelse av synlige deler i boligen. Undersøkelsen er basert på spørsmål og punkter fra forskriften Tryggere Bolighandel som ble vedtatt 01.01.2022.
