# Tilstandsrapport

Enebolig

Robsvegen 3, 4484 ØYESTRANDA

# gnr. 114, bnr. 95

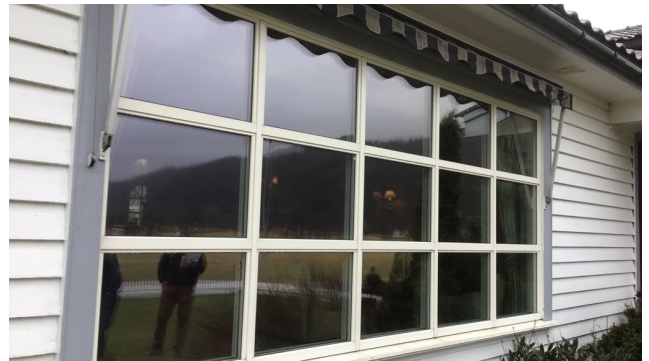
## ! TG 1 Vindu i stue

Malte vindu i stue med 3lags glass som er beslått utvendig av nyere dato

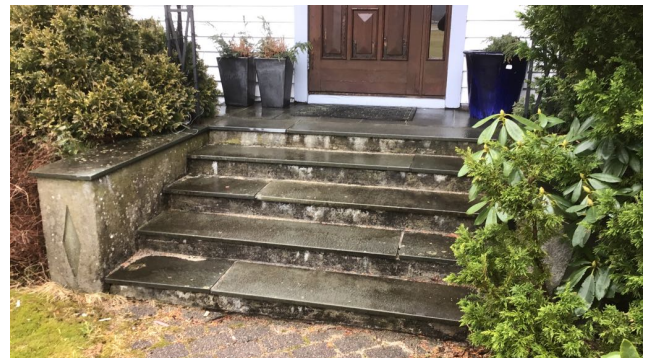
## ! TG 1 Utvendige trapper

Utvendige trapper av tre fra terrasse og hellelagt betong trapper ved inngang og i hagen

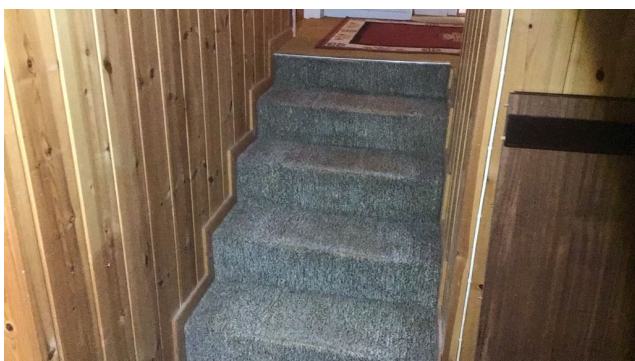
## ! TG 2 Innvendige trapper

Tette trapper med belegg/tepper/ parkett i trinnene

- Håndløper må monteres på vegg for å tilfredsstille krav på byggetidspunktet.

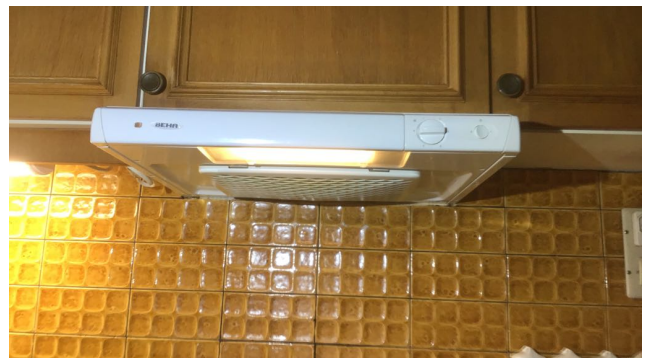
## ! TG 1 Avtrekk

Ventilator med utlufting ut, fungerte ok på befaringstidspunktet.  
Det ble ikke registrert komfyrvakt under ventilatoren.  
Dette var ikke et krav på oppføringstidspunktet, men anbefales montert.

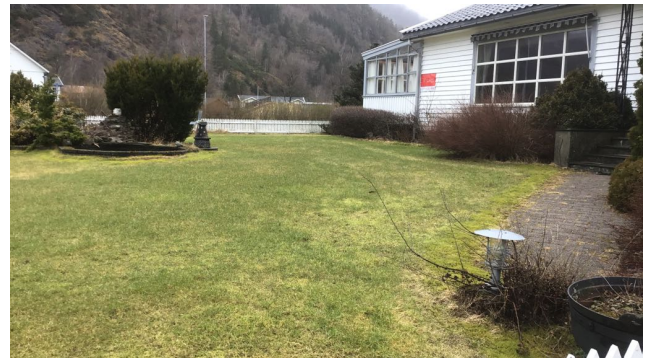
**!** **Tomteforhold > Fuktsikring og drenering** [Gå til side](#)  
Det mangler, eller på grunn av alder er det sannsynlig at det mangler, utvendig fuktsikring av grunnmuren ved kjeller/underetasje.  
Mer enn halvparten av forventet levetid på drenering er overskredet.

- Ytterligere undersøkelser anbefales.
