Robsvegen 3, 4484 ØYESTRANDA

**Øyesletta - Stor enebolig med
dobbel garasje, utestue og
hagestue m.m.**

Befaringsdato: 05.03.2025 Rapportdato: 11.03.2025 Oppdragsnr.: 20755-1230 Referansenummer: JF2161

Autorisert foretak: KE Takst AS

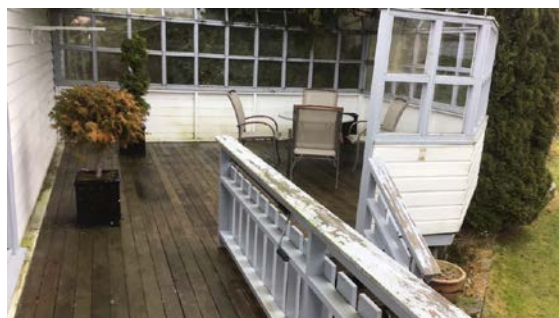
Terrasse på bakside

TG 3 Balkonger, terrasser og rom under balkonger

- Tekkingen må skiftes/utbedres.
- Det er ikke krav om utbedring av rekkverkshøyde opp til dagens forskriftskrav.

Kostnadsestimat: 10 000 - 50 000

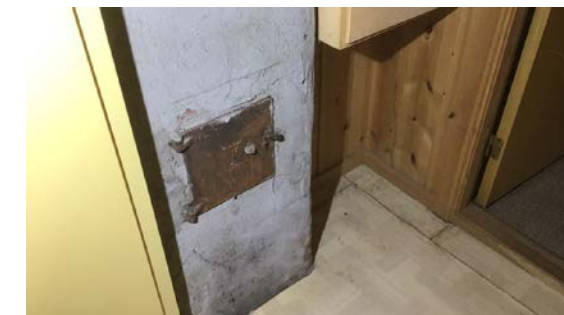
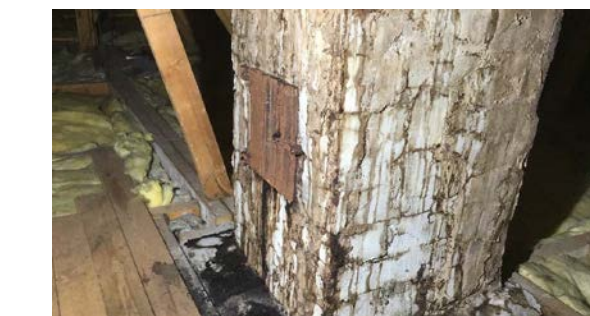
sottrenn på pipe på loft

Det er må gjøres tiltak for å gjøre 4 sider av teglsteinspipen synlige. Det bør gjøres tiltak med å øke avstanden til brennbart materiell fra feierluke

Kostnadsestimat: 10 000 - 50 000

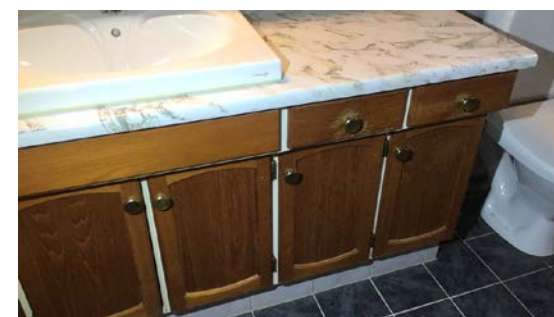
Slitasje merker på skapdører

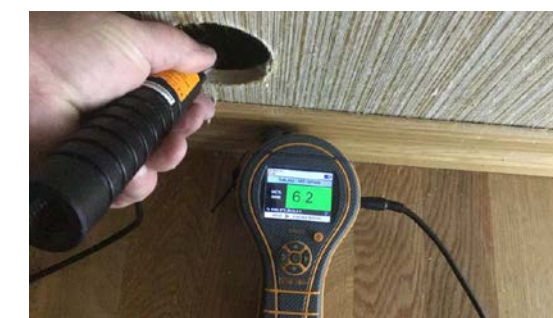
KJELLER > VASKEROM

TG 3 Generell

- Våtrommet må totalrenoveres. Alle forhold med tettesjikt, våtsone, sluk m.m. må dokumenteres.

Kostnadsestimat: 100 000 - 300 000

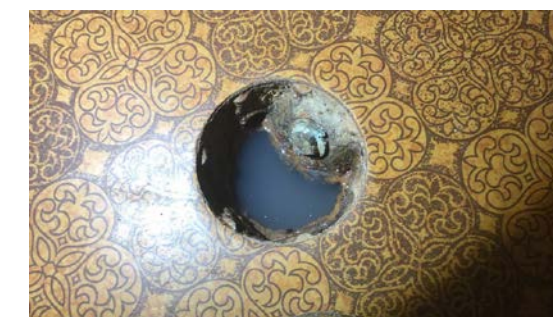
Mangler klemring i sluk

- Våtrommet må totalrenoveres. Alle forhold med tettesjikt, våtsone, sluk m.m. må dokumenteres.

Kostnadsestimat: 100 000 - 300 000

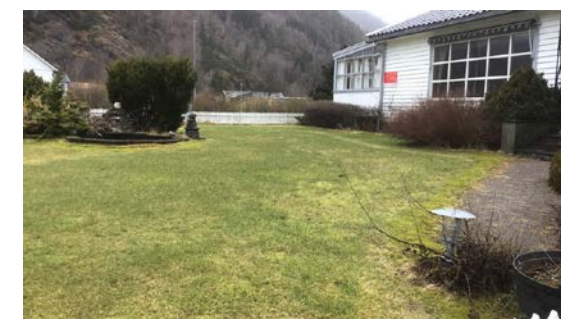
TG 2 Utvendige vann- og avløpsledninger

Vann rør i pvc, avløps rør i støpejern

- Det er ikke behov for utbedringstiltak siden anlegget fungerer i dag, men ut ifra alder kan skader plutselig oppstå på eldre anlegg.
