Robsvegen 3, 4484 ØYESTRANDA

**Øyesletta - Stor enebolig med  
dobbel garasje, utedstue og  
hagestue m.m.**

Befaringsdato: 05.03.2025    Rapportdato: 11.03.2025    Oppdragsnr.: 20755-1230    Referansenummer: JF2161  
Autorisert foretak: KE Takst AS    Sertifisert Takstingeniør: Karl Henry Englund    Vår ref:

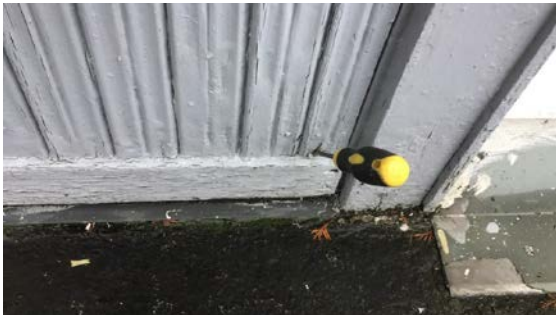
Balkongdør på soverom 1 etg

Fuktskader på dørblad

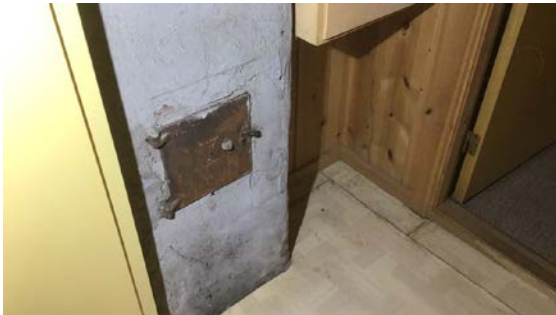
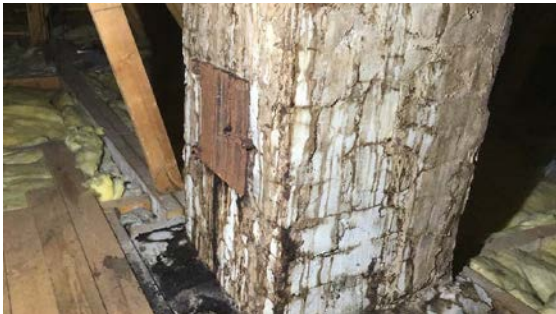
sottrenn på pipe på loft

Det er må gjøres tiltak for å gjøre 4 sider av teglsteinspipen synlige. Det bør gjøres tiltak med å øke avstanden til brennbart materiell fra feierluke

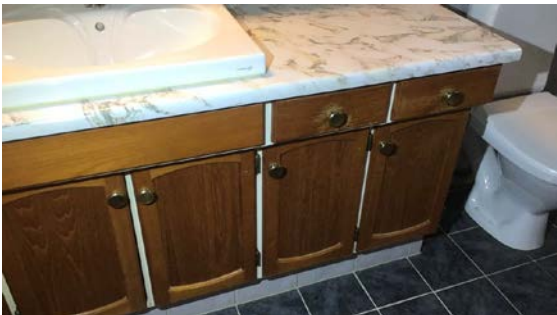
Slitasje merker på skapdører

Lokal utbedring bør utføres.

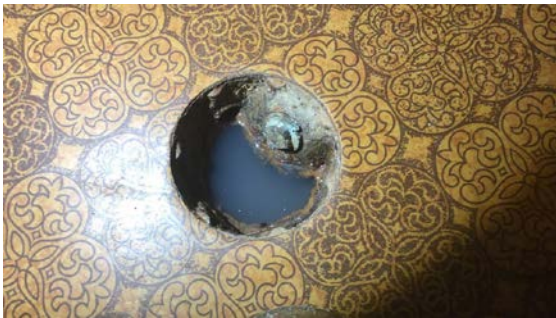
Mangler klemring i sluk

- Våtrommet må totalrenoveres. Alle forhold med tettesjikt, våtsone, sluk m.m. må dokumenteres.

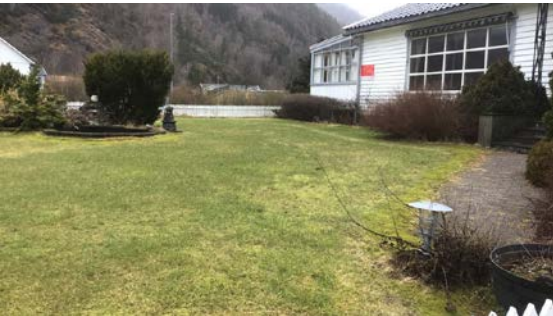
### TG 2 Utvendige vann- og avløpsledninger

Vann rør i pvc, avløps rør i støpejern

- Det er ikke behov for utbedringstiltak siden anlegget fungerer i dag, men ut ifra alder kan skader plutselig oppstå på eldre anlegg.

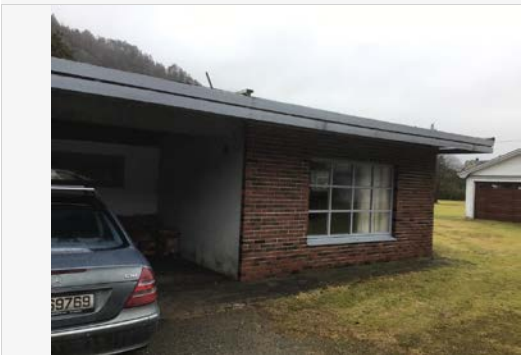
Anneks

Bygget er ikke tilstandsvurdert ihht Forskrift til avhendingslova og NS3600. Dette er kun en enkel beskrivelse.
