# Tilstandsrapport

Leilighet

Sandvikbakken 42 , 4329 SANDNES

Befaringsdato: 20.01.2026

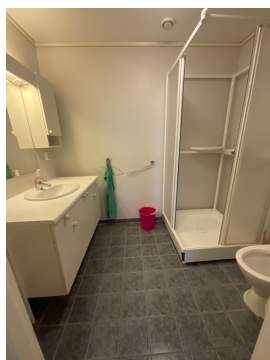
Mindre riss/sprekke innvendige hjørne  
Tapet har begrenset levetid ved stor fuktbelastning og bør jevnlig vurderes for å unngå utettheter i vegg.

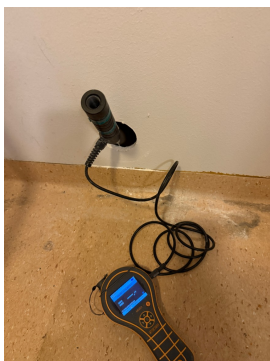
Det er foretatt hulltaking med 73 mm hullbor fra tilstøtende rom. Undersøkelsen viser ingen tegn til fukt i konstruksjonen. Måleresultatet viser 3 streker, dvs. ikke målbar fukt. 8 vekt% er laveste verdi instrumentet kan måle.

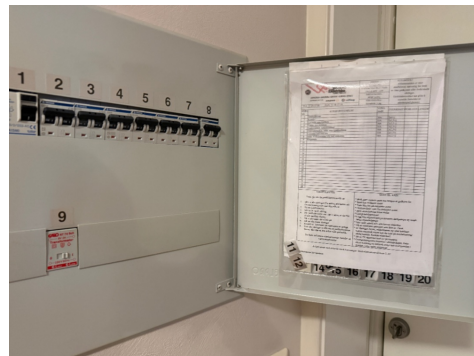
TG 2. Det er ikke framlagt noen dokumentasjon for utførelsen på anlegget (samsvarserklæring).  
Tilstandsgrad er vurdert ut fra den forenklete begrensede kontrollen som forskriften inneholder.  
El-anlegget kan ha feil og mangler som en forenklet kontroll ikke vil avdekke.  
Anlegget er utover dette ikke vurdert av bygnings-sakkyndig.

Sikringsskap i gang med automatisk sikringer

- Det er behov for at en kvalifisert elektrofaglig person kontrollerer det elektriske anlegget.
- Det er mangler/skader på brannslukningsutstyr iht byggt teknisk forskrift på søknadstidspunktet. Dersom søknadstidspunktet er før 15.november 1984 må uansett reglene som da ble innført følges.
