# TILSTANDSRAPPORT

Enebolig

Kvernhusrenen 56

01.08.2025

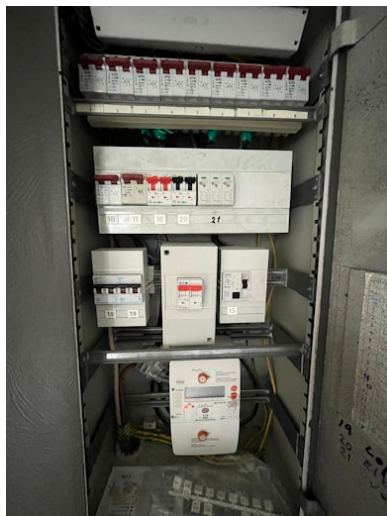
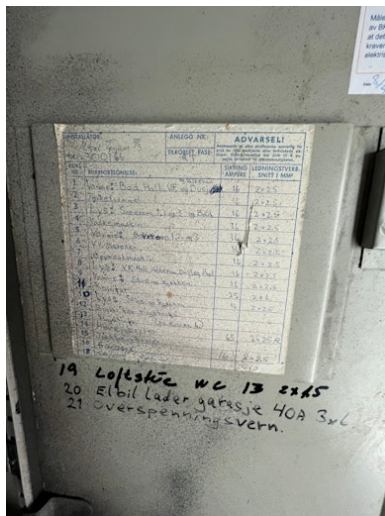
Det elektriske anlegget er ikke Tilstandsgrad-vurdert da undertegnede ikke innehar den faglige kompetansen for vurdering av dette i henhold FEK §9 (Forskrift om elektroforetak og kvalifikasjonskrav for arbeid knyttet til elektriske anlegg og elektrisk utstyr).

Det er likevel foretatt en enkel vurdering av anlegget basert på selgers informasjon og besiktelse av synlige deler i boligen. Undersøkelsen er basert på spørsmål og punkter fra forskriften Tryggere Bolighandel som ble vedtatt 01.01.2022.
