# Tilstandsrapport

Kjedehus

Lyngveien 28 C, 4407 FLEKKEFJORD

Befaringsdato: 12.08.2025

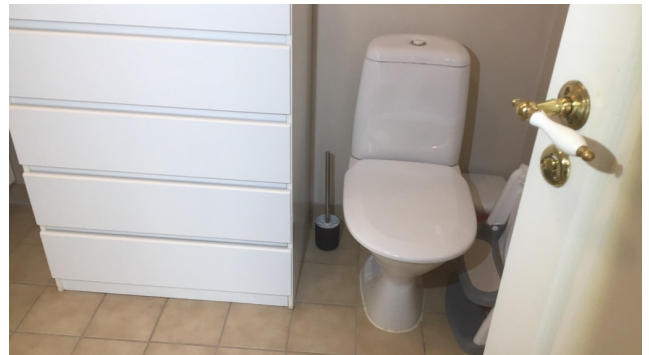
## LOFT > BAD

### ! TG 1 Overflater vegger og himling

- Det er mulighet for at det kan forekomme vannlekkasje på våtrommet hvor vann ikke vil gå til sluk.

- Det bør etableres avrenning inn til sluk for hele våtrommet.
- Eventuelt lekkasjevann fra utstyr utenfor dusjsone vil ikke ha en naturlig vei til sluket. Dette kan føre til at vann samler seg på gulvet og potensielt renner ut av rommet eller trenger inn i konstruksjonen.
- Det bør etableres avrenning inn til sluk for hele våtrommet
