Lyngveien 28C, 4407 FLEKKEFJORD

**Rauli - Enebolig i kjede fra 2005  
med fantastisk sjøutsikt, stor flott  
terrasse og garasje! Tre/fire  
soverom!**

Befaringsdato: 12.08.2025 Rapportdato: 14.08.2025 Oppdragsnr.: 20755-1317 Referansenummer: QL4004

Autorisert foretak: KE Takst AS Sertifisert Takstingeniør: Karl Henry Englund Vår ref:

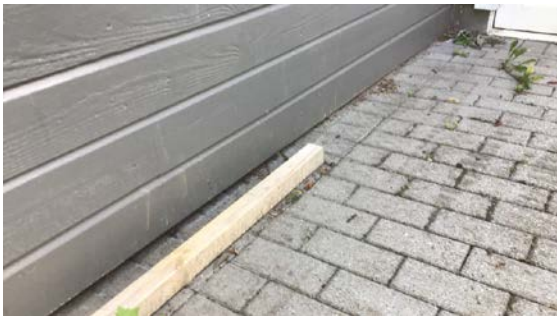
Utvendig > Veggkonstruksjon: Vurdering av avvik: • Bordkledning går stedvis nesten helt ned i terreng. Konsekvens/tiltak • Lokal utbedring bør foretas for å øke avstanden mellom terreng og bordkledning.

- Lokal utbedring bør foretas for å øke avstanden mellom terreng og bordkledning.

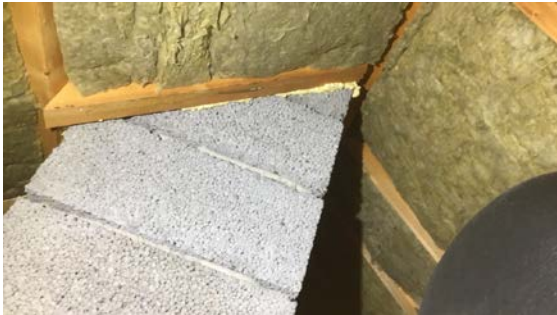
### Takkonstruksjon/Loft

Sperrekonstruksjon av tre.  
Takkonstruksjonen er en lukket konstruksjon med luftespalte i gesims.  
Kontrollen begrenser seg til en visuell besiktigelse av innvendige overflater.  
Det er foretatt en visuell inspeksjon av innvendige himlinger og ingen tegn til aktiv lekkasje eller kondensproblemer registrert.

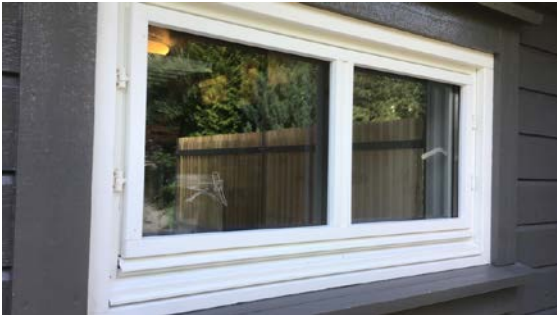
### Vinduer

Malte vinduer med 2 lags glass.  
Ved funksjonstest av tilfeldig valgte vinduer ble det ikke registrert nevneverdige avvik, ellers lite slitasje registrert.  
Normal alder slitasje og bruks merker må likevel kunne forventes.

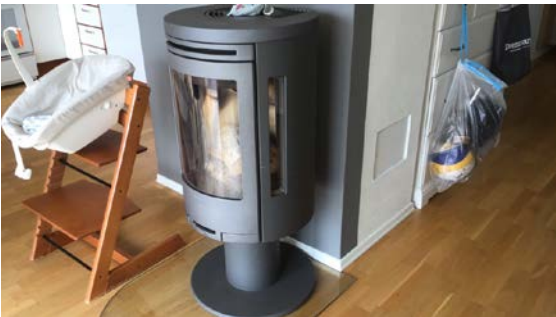
Innvendig > Pipe og ildsted:  
Vurdering av avvik:  
• Ildfast plate mangler på gulvet under sotluke/feieluke på pipe. Det er ikke montert ubrennbar plate på gulv under luken. Dette gir økt risiko for brann utvikling ved eks. uttak av aske.  
Konsekvens/tiltak  
• Det anbefales å montere ildfast plate under luker på pipe.

- Det anbefales å montere ildfast plate under luker på pipe.

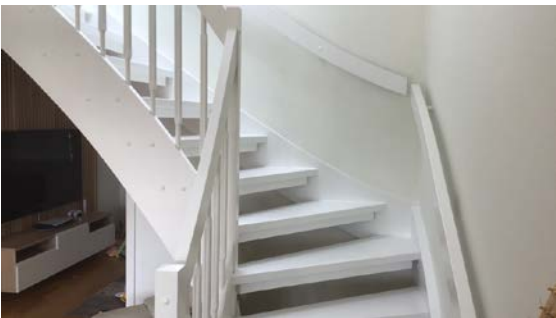
Malt tretrapp med åpne trinn og spile rekkverk

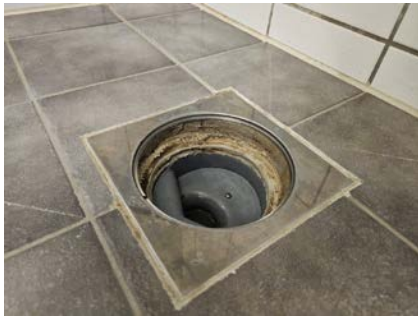
Våtrom > Etasje > Bad/vaskerom > Sluk, membran og tettesjikt:  
Vurdering av avvik:  
• Det er avvik:  
Det er ikke synlig mansjett i sluk og ingen form for smøre membran på slukmansjett under klemring er funnet. Ut ifra alder må det forventes at membran er smurt på gulv med oppkant.  
Konsekvens/tiltak  
• Tiltak:  
Det bør gjøres nærmere undersøkelser av sluk og membran/tettesjikt på badet. Innhent dokumentasjon om mulig

Det bør gjøres nærmere undersøkelser av sluk og membran/tettesjikt på bade  
Innhent dokumentasjon om mulig

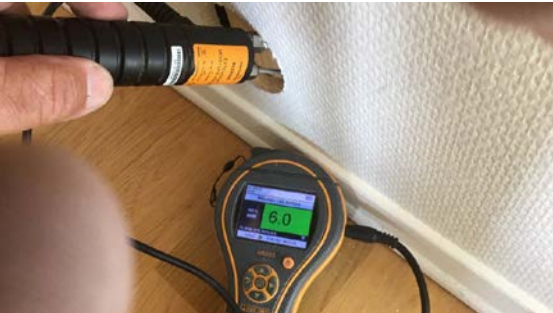
KJØKKEN

Innredning med slette fronter og laminerte benkeplater.  
Integrert med oppvaskmaskin, løst komfyr og kjøleskap.  
Parkett på gulv og tapetserte vegger.  
Det ble ikke registrert lekkasjevarsler eller komfyrvakt på kjøkkenet.  
Dette var ikke et krav på oppføringstidspunktet, men anbefales montert.  
Kjøkkenet har normal slitasje alder tatt i betrakt

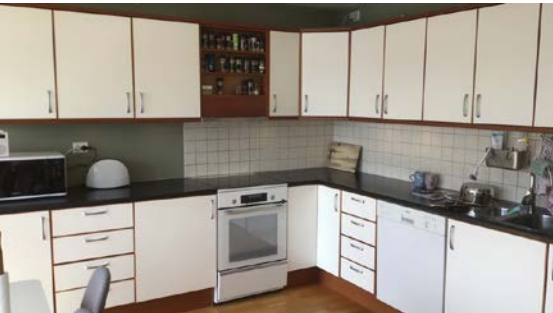
Ventilator med utlufting ut  
Det ble ikke registrert komfyrvakt under ventilatoren.  
Dette var ikke et krav på oppføringstidspunktet, men anbefales montert.

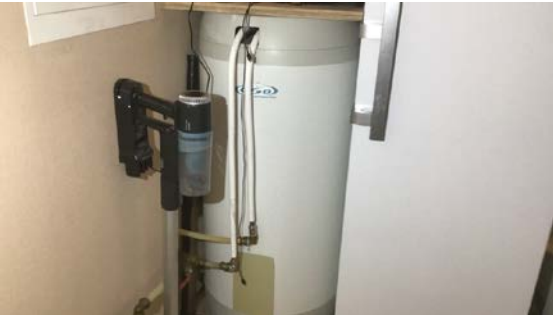
Tekniske installasjoner > Varmtvannstank:  
Vurdering av avvik:  
• Det er ikke påvist tilfredsstillende el-tilkobling av varmtvannstank iht. gjeldende forskrift.  
Konsekvens/tiltak  
• Andre tiltak:  
Kravet om fasttilkobling har ikke tilbakevirkende kraft, men det anbefales

Kravet om fasttilkobling har ikke tilbakevirkende kraft, men det anbefales

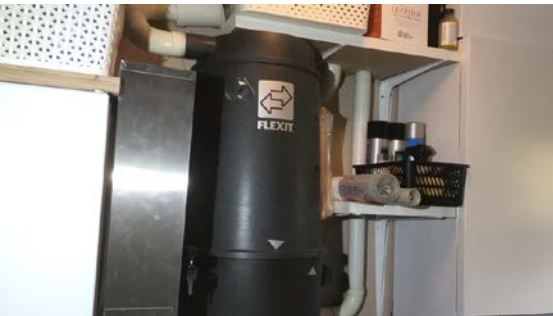
Sentralstøvsuger type flexit  
Montert på teknisk rom.  
Fungerte greit på befaringstidspunkte

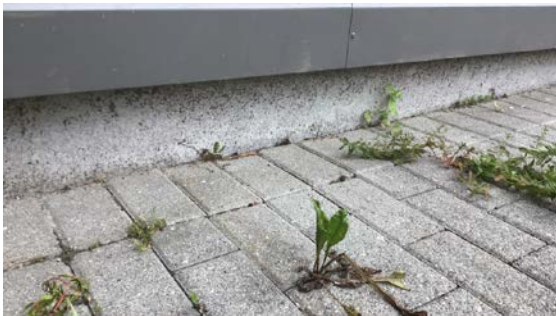
Støpt ringmur med støpt såle
