Tilstandsrapport

Enebolig

Øvrebøvegen 50 , 5685 UGGDAL

Oppdragsnr.: 20932-3350

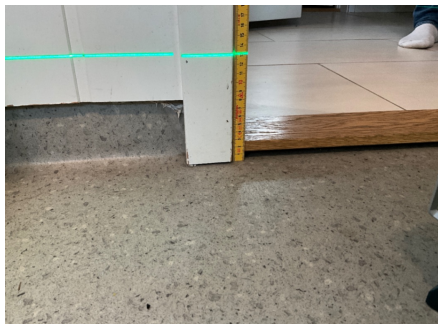
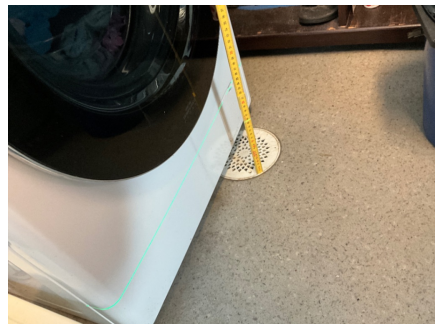
HOVEDETASJE > VASKEROM (10,0 M²)

! TG 1 Sluk, membran og tettesjikt

Plastsluk med vinylbelegg/klemring.

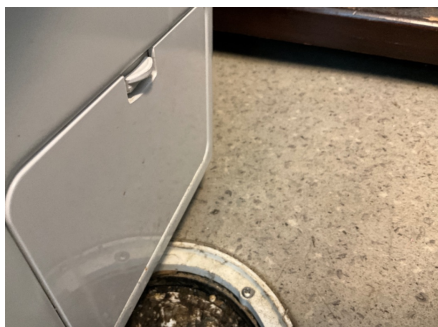
HOVEDETASJE > VASKEROM (10,0 M²)

! TG 1 Sanitærutstyr og innredning

Sanitærutstyr og innredning er visuelt kontrollert uten å avdekke avvik utover normal bruksslitasje.

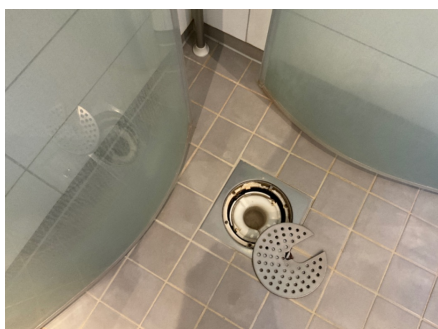
HOVEDETASJE > BAD (4,9 M²)

Sanitærutstyr og innredning

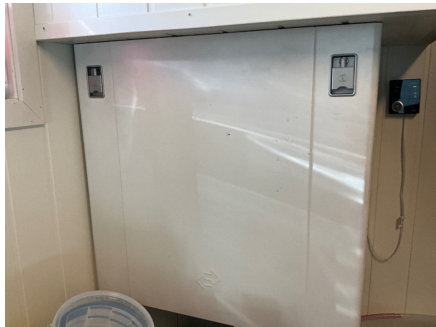
! TG 1 Varmtvannstank

- Varmtvannsbereder: ca. 15–25 år.

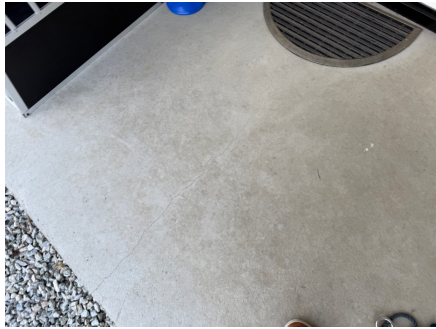
TG 0 Terrengforhold
