Hagabakka 15, 4310 HOMMERSÅK

**Meget attraktiv familiebolig
beliggende på et høydedrag med
flott utsikt - innholdsrik
planløsning - trippel garasje!**

Salgsobjekt: Enebolig
Eierform: Eiet
Byggeår: 1975
BRA-i/BRA Total 296/296 kvm
Tomtstr.: 760.8 m²
Soverom: 4 (hvorav 2 ikke godkjent)
Antall rom: 3
Gnr./bnr. Gnr. 102, bnr. 238
Oppdragsnr.: 1405240208

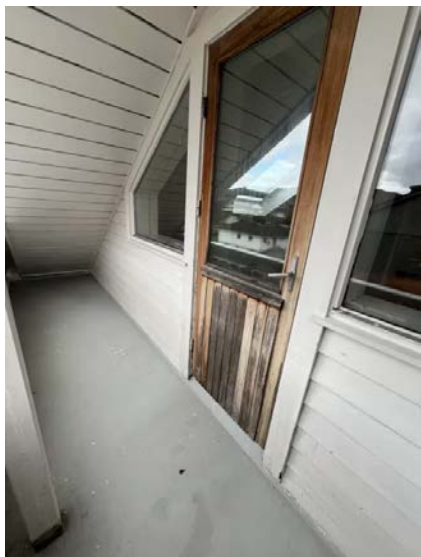
6.6 Vinduer og dører

beslag. Det registreres punktert glass i takvinduer på loft. Sidedør garasje har defekt lås. Ytterdør ved hovedinngang fra byggeåret, inne slående dør. Panel på utvendige dører som står mot sør og vest er spesielt utsatt for sol og fukt og må jevnlig behandles for å unngå sprekker og skader. Enkelte innerdører og vindu tar i karm og har behov for noe justering. Vinduer med sålebank i granitt ved underetasje er noe løst og ligger ikke tett inn under dryppkant vinduskarm og har behov for justering. Knagesår etter husdyr i skyvedør terrasse. TG.3_Balkongdør vinduer fasade øst fra 1981 + 2 stk. takvinduer på loft er nedbrutt og må påregnes skiftet ut i nær fremtid

Vinduer og dører med isolerglass.

Punkterte glass bør skiftes, alternativt vurdere å skifte hele vinduet som kan være gunstig ut fra et energioekonomisk synspunkt. Overflatebehandlinger må påregnes. Utskifting av balkongdør/vinduer (øst)+ 2 stk takvinduer pga skade/slitasje må påregnes.

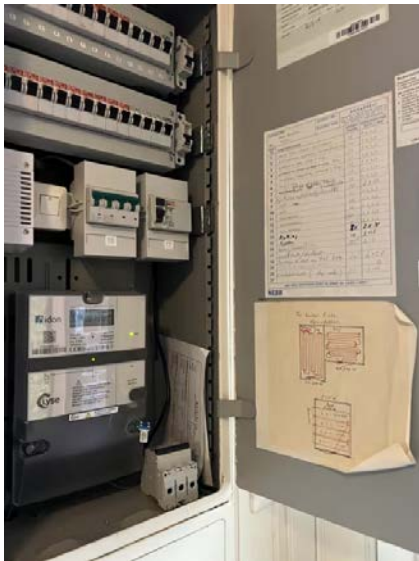
6.20 Elektrisk

Sikringsskap i entre/gang.

Er det foretatt kontroll av det lokale el tilsyn i løpet av de siste 5 år	Nei
Type sikringer	Automatsikringer
Er det gjennomført arbeider etter opprinnelig byggeår?	Ukjent
Strømmåler skiftet til en automatisk strømmåler i 26/3-19. One Co.	
Er det manglende samsvarserklæring på arbeider utført etter 01.01.1999?	Ja
Er det manglende kursfortegnelse?	Ikke undersøkt
Er det tegn på varmgang (termiske skader) på kabler, brytere, downlight, stikkontakter, og elektrisk utstyr?	Nei
Er kabler tilstrekkelig festet?	Ja
Er det tegn til at kabelinnføringer og hull i inntak og sikringsskap ikke er tette?	Nei
Spørsmål til eier: Løses sikringene ofte ut?	Nei
Spørsmål til eier: Har det vært brann, branntilløp eller varmgang i anlegget?	Nei
