# Tilstandsrapport

📍 Heddalsvegen 591, 3677 NOTODDEN

# gnr. 25, bnr. 47

Rapportdato: 27.09.2023

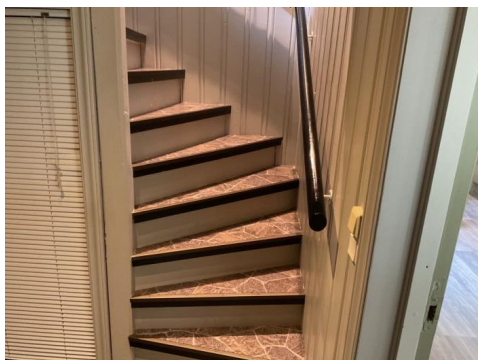
TG 2

Boligen har malt tretrapp med belegg i inntrinn.

Trapp til loft.

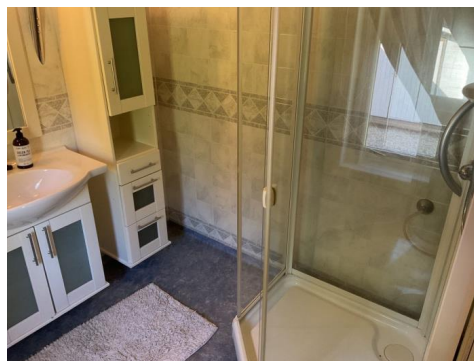
Det er beregnet at våtromsbelegg skal fungere som våtromsmembran, men det er hull i belegget ved sluken. Dersom det blir lekkasje, vil vann renne inn i konstruksjonen.

Det er bestemt i ny forskrift at alle våtrom bygget før 1997 skal ha en tilstandsgrad 3 på grunn av forventet levetid er overskredet og stor fare for avvik og skader.

Bad.

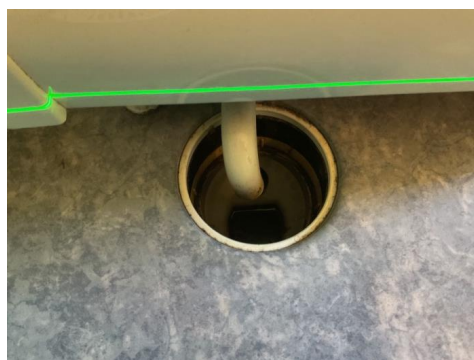
TG 1

Det er plastsluk og synlig vinylbelegg som tettesjikt.

Plastsluk i gulv på bad.

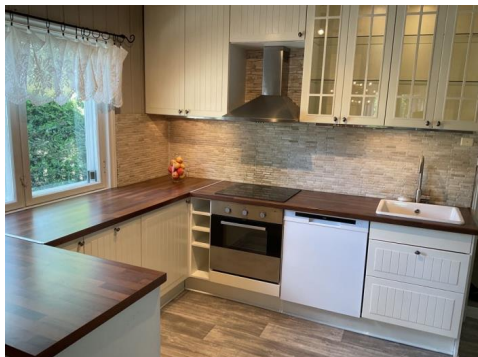
Kjøkkenet har IKEA innredning med profilerte fronter. Benkeplaten er av laminat. Det er opplegg til oppvaskmaskin, platetopp og stekeovn.

Kjøkkeninnredning.
