Framnesveien 34, 3222 SANDEFJORD

Klassisk og stilren bolig med 3 boenheter. Bo selv i hoveddelen, lei ut 2 leiligheter/hybler. Gode inntekter

Enebolig
  Framnesveien 34, 3222 SANDEFJORD
  SANDEFJORD kommune
  # gnr. 112, bnr. 158

Befaringsdato: 07.08.2024

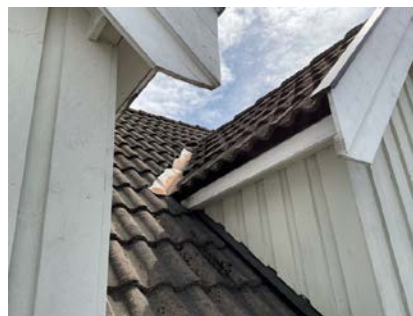
Manglende takrenner på ark/takoppløft.

Det bør monteres takrenner på ark/takoppløft som ikke har det.

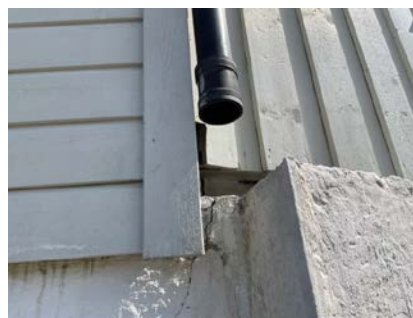
Taknedløp som mangler utkast.

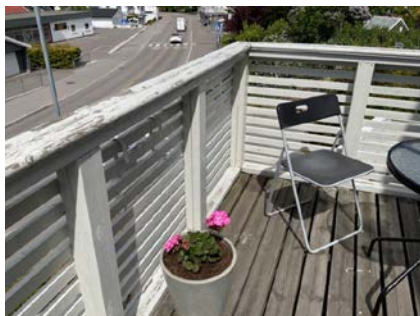
Alder og værslitasje på gulv og rekkverk.

Terrassen trenger utvendig vedlikehold.
Forholdet med ufagmessig avslutning av foliebelegg i takrenne bør følges med. Utførelsen kan fungere greit, men det er ikke en fagmessig utførelse.

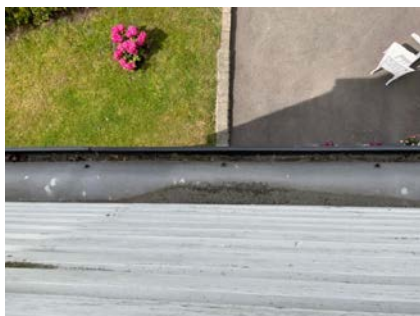
Ufagmessig avslutning av foliebelegg i takrenne.

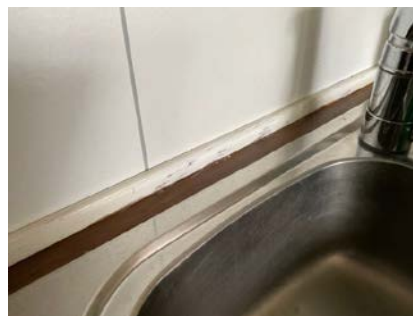
Malingsavskalling på vaskelist.
