Flakkalauta 6, 7822 BANGSUND

Bangsund - Romslig oppgradert familiebolig med 4 soverom. 2 stk. oppgraderte bad og stort kjøkken. Vannbåren varme m.m.

Tilstandsrapport

Befaringsdato: 09.01.2025

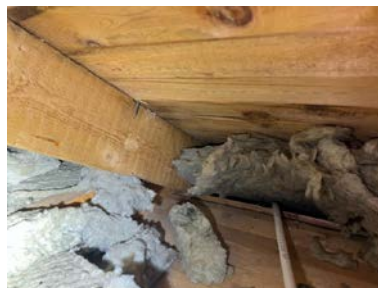
Noe mindre missfarging undertak samt manglende ventilering over isolasjon

Det anbefales videre undersøkelser angående isolering/ventilering av konstruksjon og ved eventuelt oppgradering av taktekkning anbefales det tiltak for å sikre god ventilering av konstruksjon
