# Tilstandsrapport

Boligbygg med flere boenheter

Verksbyvegen 45 , 6600 SUNNDALSØRA

Rapportdato: 09.02.2026

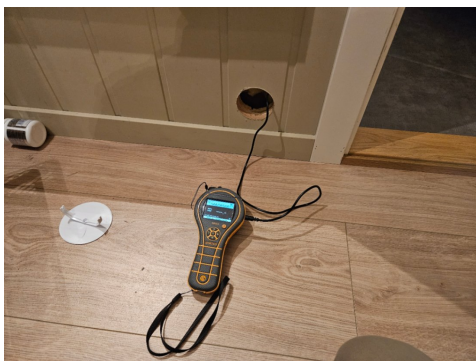
Hulltaking er foretatt og ingen unormale forhold er avdekt. Hulltaking er en stikk kontroll ett sted. Kontrollen kan ikke utelate fuktskader andre steder i rommet.

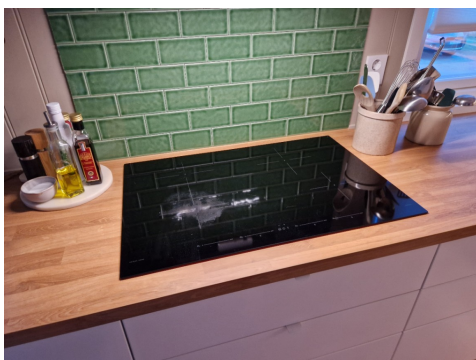
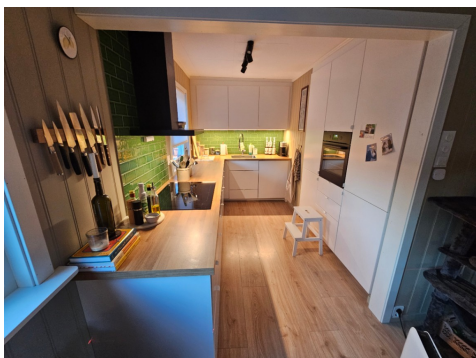
## KJØKKEN

#### ! TG 1 Overflater og innredning

Gulvet er belagt med laminat. Veggene er kledd med malte plater. Det innvendige taket er lagt med tak-ess plater. Det er en hvit kjøkken- innredning som går over tre vegger. Innredningen er av skap og skuffer i glatte fronter. Benkeplaten er av laminat med en nedfelt steketopp og vask. Kjøkkenet er utstyrt med integrert frys/kjøleskap, oppvaskmaskin og stekeovn.
