Aspvegen 6, 2230 SKOTTERUD

**Lys og tiltalende 1/2 part
tomannsbolig med alt på en flate
*Garasje * Nyere kjøkken**

Befaringsdato: 20.09.2024 Rapportdato: 04.10.2024 Oppdragsnr.: 12085-1165 Referansenummer: DF7347

Autorisert foretak: Glåmdal Takst AS Sertifisert Takstingeniør: Pål Tuhus Vår ref:

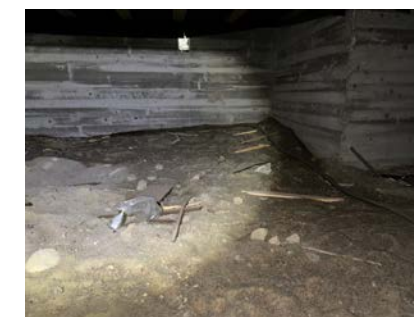
- Fuktsperre på bakken bør etableres.

Fungerer i dag med avviket, men det anbefales alltid en fuktsperre mot grunn/bakken i krypkjellerne.

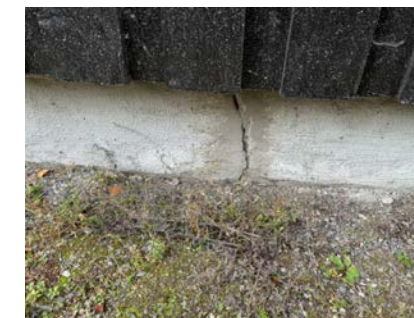
Sprekk bør observeres over tid om den endrer seg.

Tiltak utover lokal utbedring/tetting av sprekk vurderes ikke nødvendig dersom den er stabil og uten endring.
