# Rønningveien 23

Befaringsdato: 25.02.2025    Rapportdato: 26.02.2025    Oppdragsnr.: 15711-1097    Referansenummer: EX2737

Autorisert foretak: SørTakst AS

## Tilstandsrapport

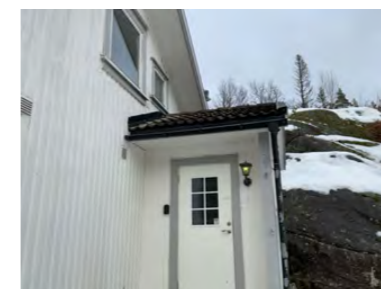
#### ! TG 3 Nedløp og beslag

Takrenner og nedløp av plastbelagt stål.

Takrenner og nedløp bør på sikt, skiftes. Det vil være naturlig å gjøre dette i forbindelse med skifte av taktekingen.

Kostnadsestimat: 10 000 - 50 000

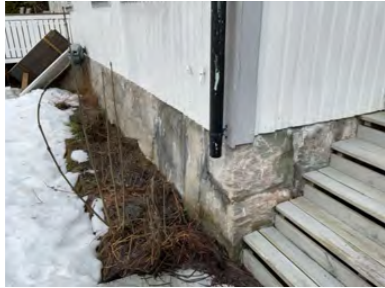
### TG 2 Veggkonstruksjon

Yttervegger i trekonstruksjon med trekledning.

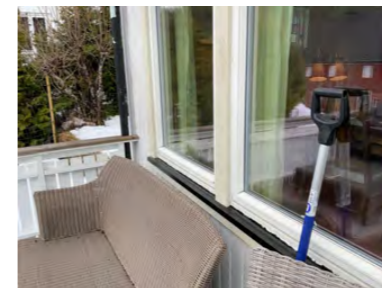
### TG 2 Vinduer

Vinduer med isolerglass fra begynnelsen av 1980-tallet.

- Det må foretas lokal utbedring.

På eldre vinduer må det påregnes vedlikehold, samt at enkelte kanskje må skiftes.

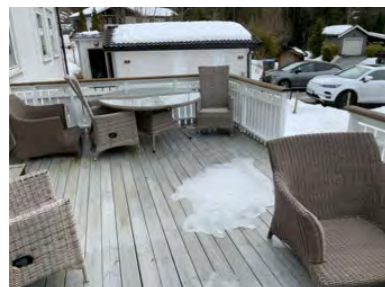
### TG 1 Balkonger, terrasser og rom under balkonger

Det er nyere terrasse i trekonstruksjon.

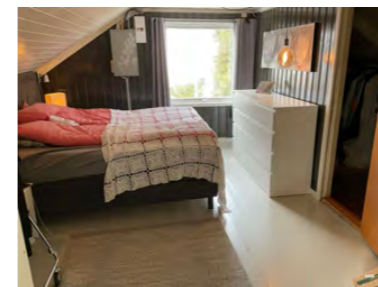
### TG 3 Etasjeskille/gulv mot grunn

Etasjeskillere er trebjelkelag. Noen av støttene til bjelkelaget, i kjelleren, er utbedret i senere tid.

- Målt høydeforskjell på over 30mm gjennom hele rommet. Tilstandsgrad 3 gis med bakgrunn i standardens krav til godkjente måleavvik.
- Det er registrert symptom på aktivitet fra skadedyr

Hvis det er et aktivt angrep av borebiller, bør luftingen av kryprommet utbedres. Det kan vurderes å montere krypromslufting/avfukting.

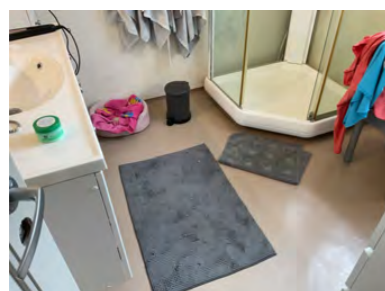
### 1. ETASJE > BAD

#### **TG U** Fukt i tilliggende konstruksjoner

- Våtrommet må totalrenoveres. Alle forhold med tettesjikt, våtsone, sluk m.m. må dokumenteres.

Kostnadsestimat: 50 000 - 100 000

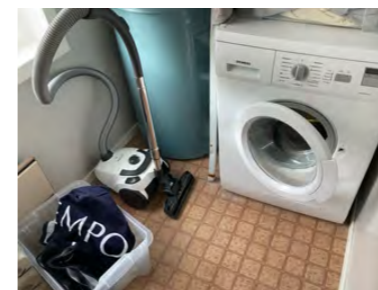
### 1. ETASJE > VASKEROM

#### **TG U** Fukt i tilliggende konstruksjoner

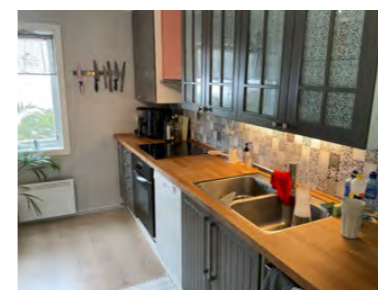
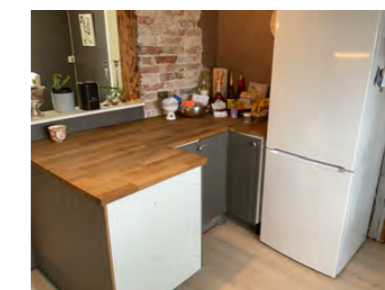
### 1. ETASJE > KJØKKEN

#### **TG 1** Avtrekk

Det er kjøkkenventilator med avtrekk ut.

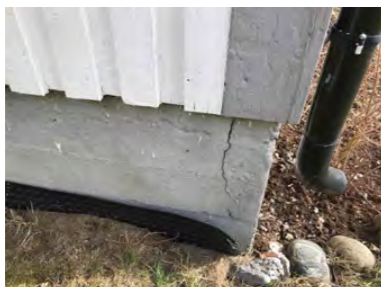
### TG 1J Drenering

Det er ikke vanlig å drenerer bolig med krypkjeller, men det bør brukes godt med drenerende masser, samt lede taknedløp bort fra boligen.

- Grunnmuren har sprekkdannelser.

- Lokal utbedring må utføres.

Riss og sprekker utbedres med murpuss.

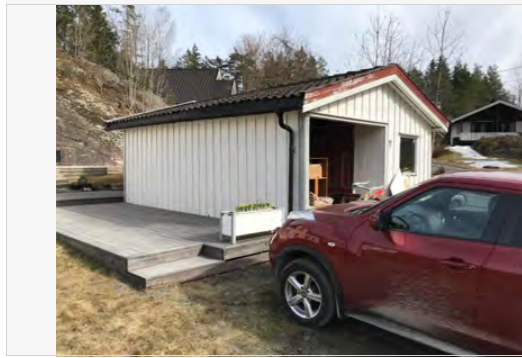
### Carport med verksted.

Stedvis er det råte i kledningen.  
Taktekkingen er mosegrodd og slitt.  
Det er lekkasje i taket i den lille boden.  
Bygningen har skjevheter.
