# Innholdsrik og meget spennende villa på lettstelt utsiktstomt.

# Tilstandsrapport

gnr. 141, bnr. 283

Befaringsdato: 16.07.2025

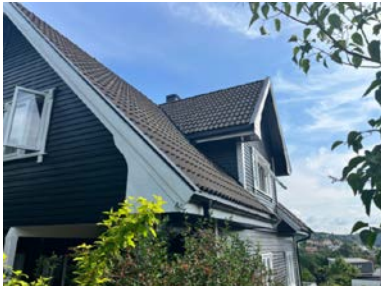
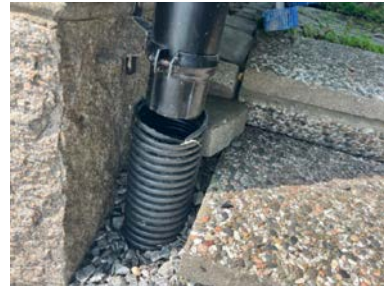
Avvik: Det er ikke tilfredsstillende bortledning av vann fra taknedløp ved grunnmur.

Rør for takvann ikke tilfredsstillende tilkoblet rør i grunn.

Rør for takvann må tilkobles rør i grunn.

**Kostnadsestimat: 50 000 - 100 000**

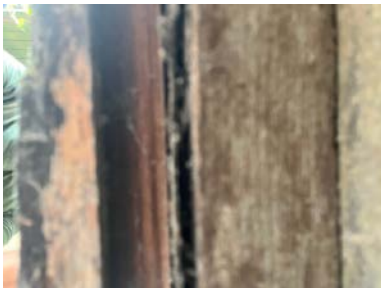
Det ser ut for å være plast på utside av isolasjon på enkelte steder, feil oppbygging som kan medføre skader.

Plast på utside av isolering.

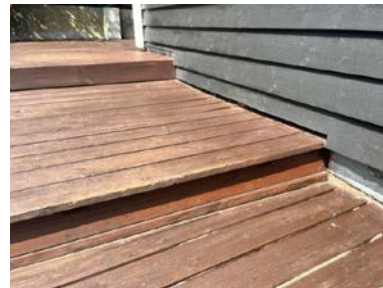
Dårlig luftsirkulasjon gir økt risiko for råteskader på bordkledning og på veggkonstruksjon.

Lufting delvis sperret av vindsperre.

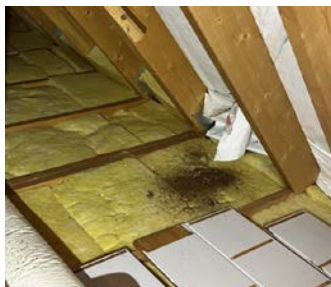
Det er ikke laget en helt vindtett løsning i forbindelse med kilrenne på østside av boligen, det blåser inn støv og sand der. Ikke tegn til fukt.

Det er ikke laget en helt vindtett løsning i forbindelse med kilrenne på østside av boligen.

Det må undersøkes ytterligere hvordan løsningen i kilrenne er utført.

**Kostnadsestimat:** 10 000 - 50 000

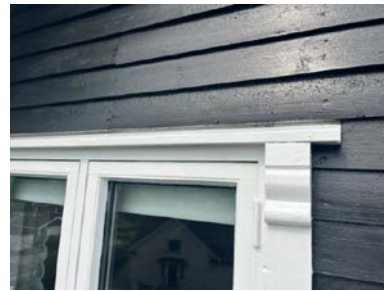
Beslag over vindu

Avvik medfører at vann som kommer inn bak kledningen ikke kan renne ut over vinduet og lufting bak kledningen er ikke tilfredsstillende.

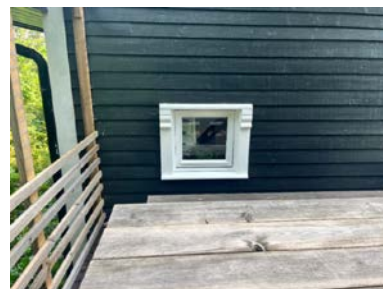
Alder på tetteskikt på balkong har oppnådd mer enn halvparten av forventet levetid, økt risiko for lekkasje med alder. Rekkverk på balkong er under 90 cm som var kravet da denne etasjen ble oppført. Åpninger i rekkverket er større enn dagens krav (2cm med liggende kledning som her), godkjent åpning da etasjen ble oppført. Rekkverk på terrasser er for lave i forhold til dagens krav som er 1 meter og åpninger er for store, usikkert når konstruksjonen er oppført. Avvikene medfører økt risiko for fallskader.

Terrasse, åpninger ca 5 cm.

Tilstanden på tetteskiktet bør undersøkes jevnlig for å hindre at det oppstår lekkasjer som kan skade underliggende konstruksjoner.

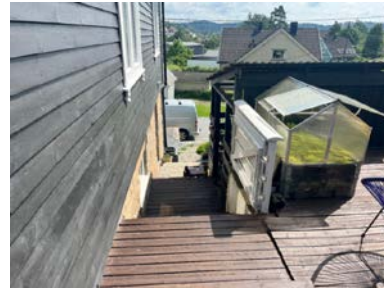
Det mangler håndlist på trappene, medfører økt risiko for fallskader.

Mangler håndlist

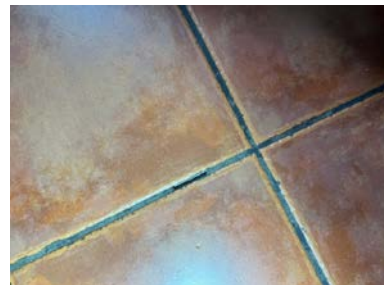
Løse fuger.

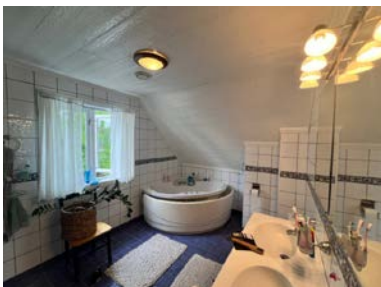
Vindu er plassert i det som defineres som våtsone og har trekarmer/foringer og listverk som påvirkes av fukt.

Himling er utført med fabrikkmalte Huntonit plater, platene er ikke malt med våtromsmaling, dette kan medføre svelling og skader på platene når de utsettes for vannsprut.

Vindu i våtsone og himling uten våtroms behandling.

Overflatebehandling av himling og vindus foringer og listverk med våtromsmaling samt fuging i underkant på veggplater må utføres.

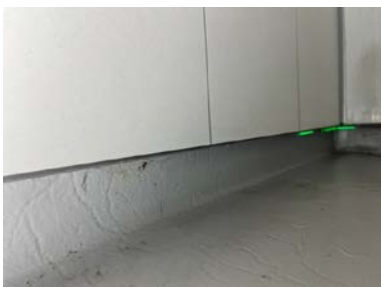
Det er ikke fuget i underkant på veggplatene, dette medfører økt risiko for fuktsvelling på veggplater.

Ikke fuget i nedkant på veggplater i våtsone.

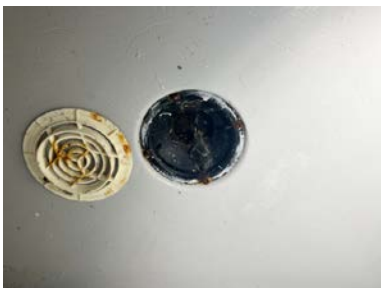
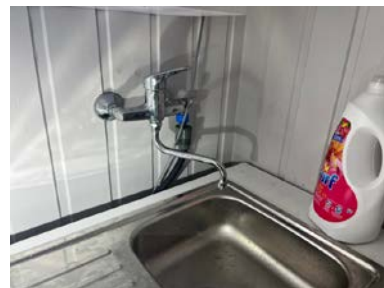
Panel på vegg i våtsone.

Veggoverflater av panel som er i våtsone må erstattes med egnede materialer for dette formålet.

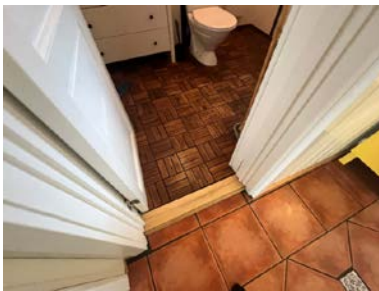
Gulv under trefliser er trolig ikke vanntett, en lekkasje fra installasjoner vil kunne medføre vannskader på andre rom i boligen også.

Anslags terkel

Rommet bør oppgraderes med vanntett gulv.

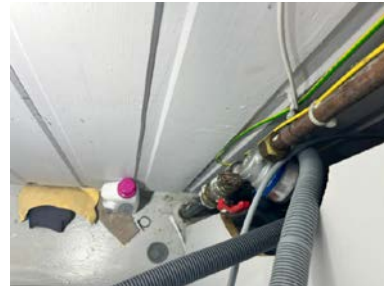
Stoppekran og vannmåler

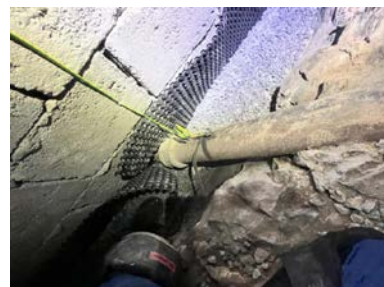
Soillrør som går ned under gulv i kjeller.

Påse at det blir laget lufting og stakepunkt på anlegget når de eldre rørene byttes ut.

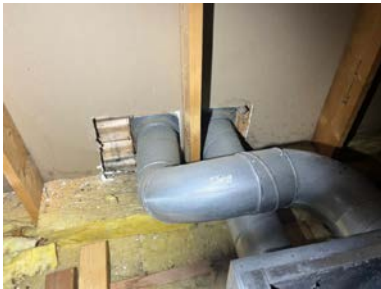
Uisolerte inntak og avkast kanaler.

Ny del er bestilt og blir montert slik at anlegget kan settes i drift før salg. Aggregatet bør rengjøres før det igangsettes. Det bør gjøres tiltak med tetting rundt kanal gjennomføringer i veggen.

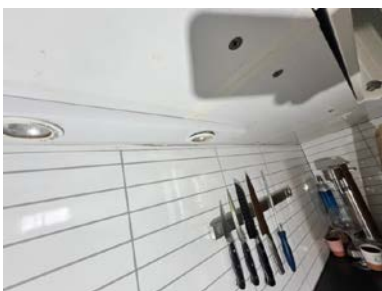
**Ja** Det er ingen åpenbare feil på anlegget utover ufullstendig kursoversikt, på grunn av anleggets alder, ufullstendig kursoversikt og manglende kunnskap på området anbefaler jeg at det blir utført en kontroll på det elektriske anlegget av en godkjent installatør. Kostnad for kontroll medtatt, ikke eventuelle utbedringer.

Lampe på kjøkken
