Tilstandsrapport

Leilighet

Ådnavegen 32, 5260 INDRE ARNA

Befaringsdato: 21.08.2024

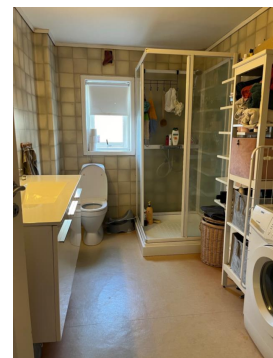
1 ETASJE > BAD

Bad med belegg på gulv og våtromstapet på vegg og malte plater i himling. Sluk plassert under kabinett. Naturlig ventilasjon, opplegg for vaskemaskin og toalett.

TG 2 Overflater vegger og himling
