Helgøyvegen 438, 2350 NES PÅ HEDMARKEN

**Flott eiendom med nydelig utsikt.  
Naturskjønne omgivelser.  
Innholdsrik bolig og  
dobbelgarasje. Stor tomt.**

# Flott eiendom med nydelig utsikt. Naturskjønne omgivelser. Innholdsrik bolig og dobbelgarasje.

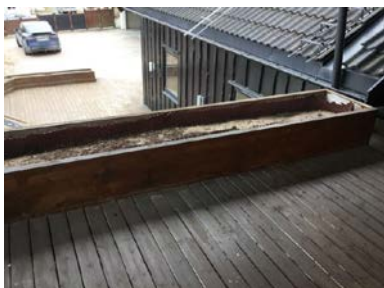
Manglende rekkverk på veranda.

- Det er ikke krav om utbedring av rekkverkshøyde opp til dagens forskriftskrav.
- Lokal utbedring må utføres.

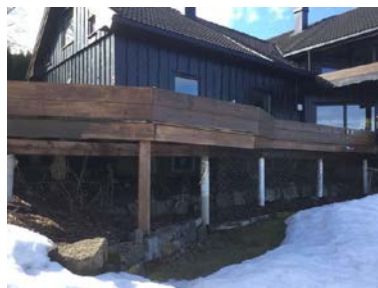
Konstruksjonen har sannsynligvis utilstrekkelig bæreevne. Skjevheter registrert.

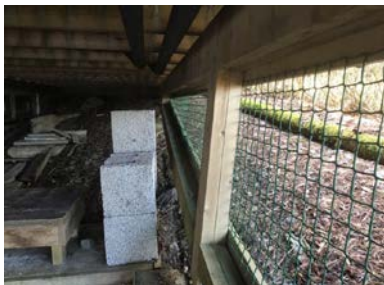
Skjevheter i fundamentering

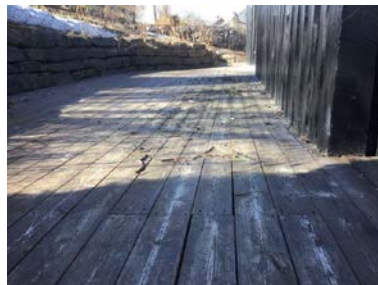
Nedsenk og slitasje på overflater.

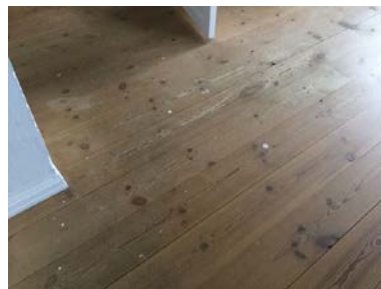
Malingssøl på overflater flere steder.

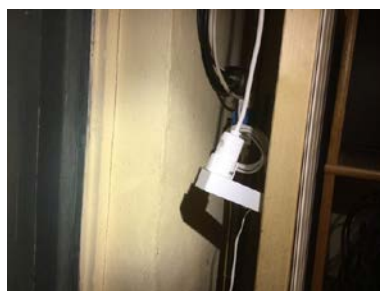
Fast installasjon skal ha fast tilkobling. Skjøteledning er benyttet på fast instalasjon.

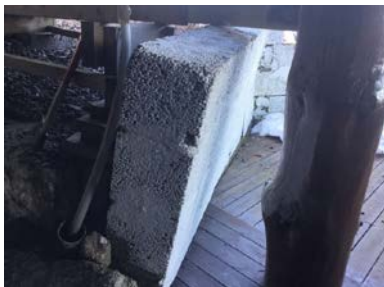
Store skjevheter i mur.

- Forstøtningmuren må rives og ny mur bygges.

**Kostnadsestimat: 10 000 - 50 000**
