Helgøyvegen 438, 2350 NES PÅ HEDMARKEN

**Flott eiendom med nydelig utsikt.  
Naturskjønne omgivelser.  
Innholdsrik bolig og  
dobbelgarasje. Stor tomt.**

**Oppdragsnr.:** 1214240015

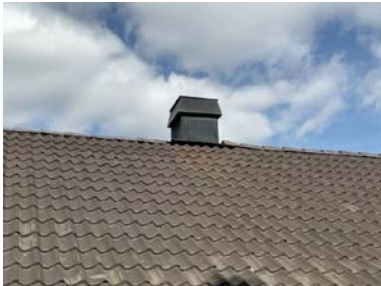
Glippe på beslag rundt pipe.

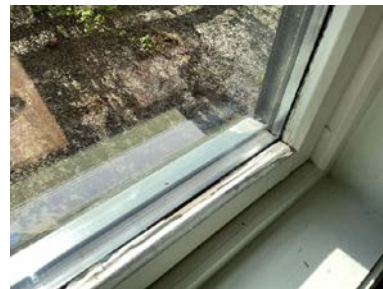
Kondensmerker på enkelte vinduer.

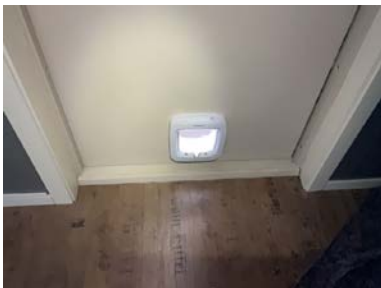
Katteluke montert i dør i kjeller.

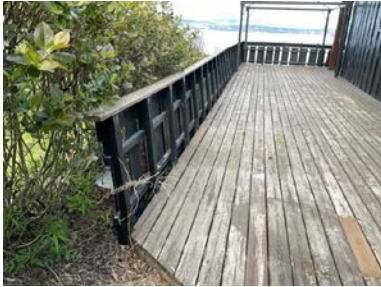
Skjevheter i rekkverk og slitasje på overflater.

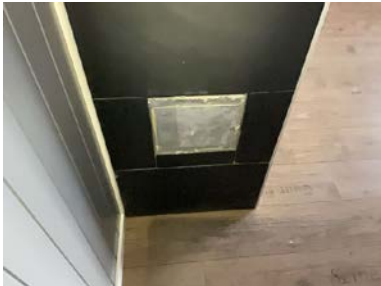
Sotluke plassert i kjeller.

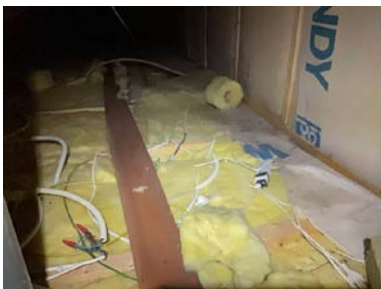
Ufagmessig utførelse på ledningsnett til spotter.

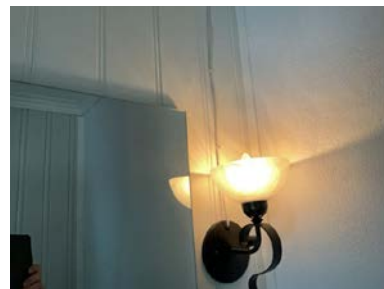
Ujordet ledning er benyttet i fast installasjon
